# Knivskjellveien 74 4310 HOMMERSÅK

## Tilstandsrapport Eierskifte

Boligtype: Enebolig

Byggeår: 1984

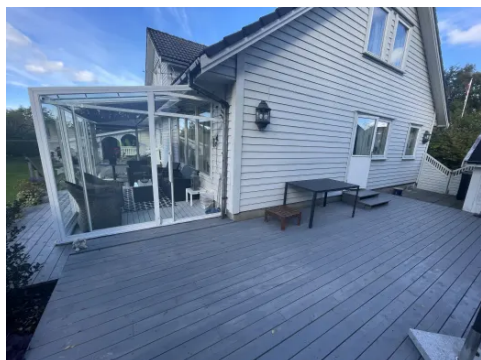
### 6.3 Balkong, terrasse, platting

| Type | Terrasse |
| Er det gjennomført arbeider etter opprinnelig byggeår? | Ja |

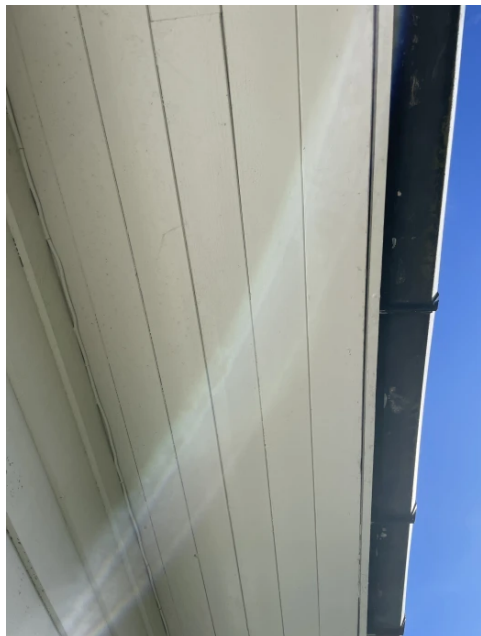
## 6.7 Takkonstruksjon

| Takkonstruksjon | Saltak |
| Inspisert fra | Fra bakken |

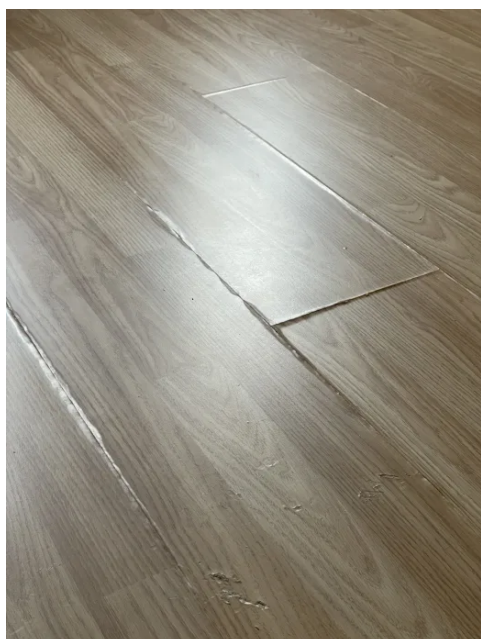
## 6.10 Etasjeskille og gulv på grunn

| Type | Trebjelkelag |
| Er det påvist nedbøy, skjevheter eller svikt i etasjeskille/gulv? | Nei |

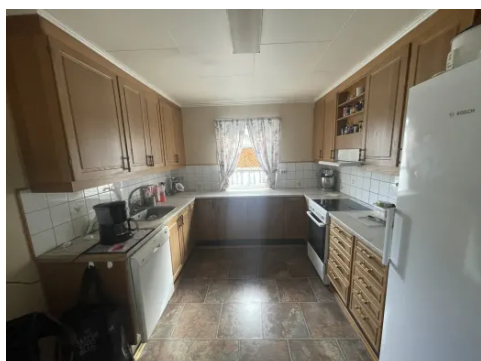
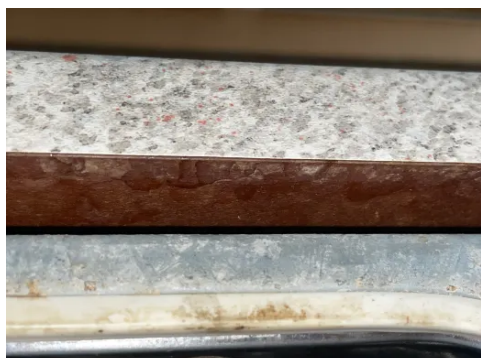
## 6.12 Kjøkken

| Er det påvist fukt /skader rundt vask/kjøleskap/oppvaskmaskin? | Nei |

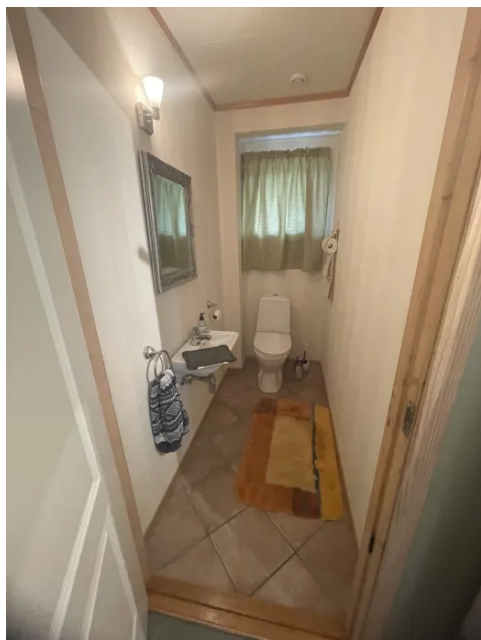
## 6.14 Toalettrom

Er det påvist fukt/skader på toalettet?

Nei

Det anbefales å etablere spalte under dør for tilstrekkelig luftgjennomstrømning.

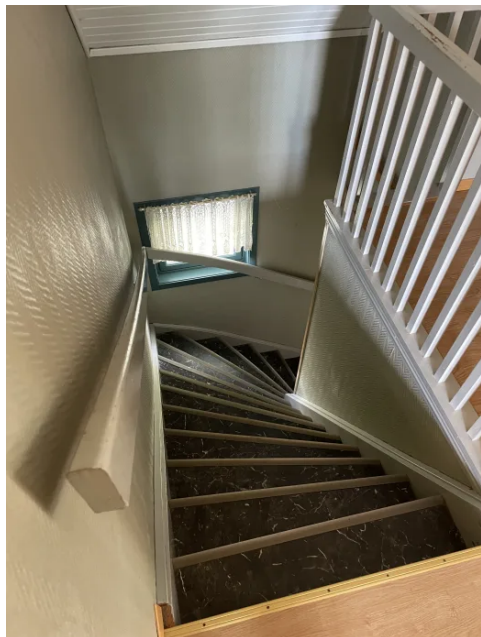
## 6.15 Trapp

Innvendig trapp er en lukket tretrapp fra byggeår.
