Knivskjellveien 74, 4310 HOMMERSÅK

## Tilstandsrapport Eierskifte

Boligtype: Enebolig  
Byggeår: 1984  
BRA: 272 m<sup>2</sup>  
BRA-i: 210 m<sup>2</sup>

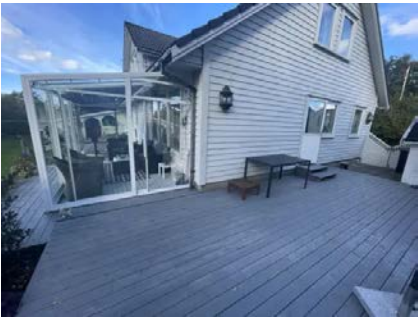
### 6.3 Balkong, terrasse, platting

| Er det tegn på sopp/råteskader i treverk eller skader i betong? | Nei |

| Rekkverk må monteres iht. krav for å lukke avviket. | |

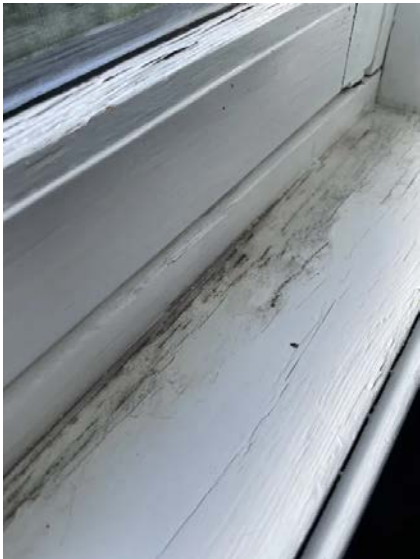
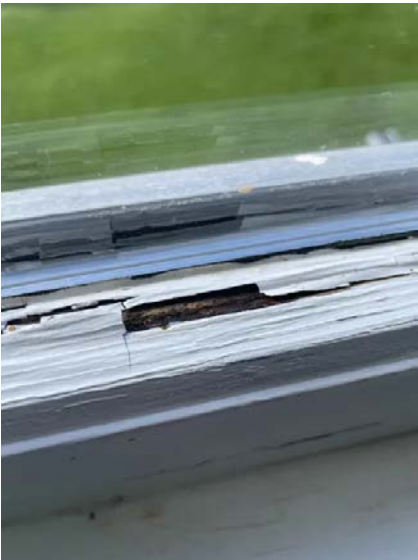
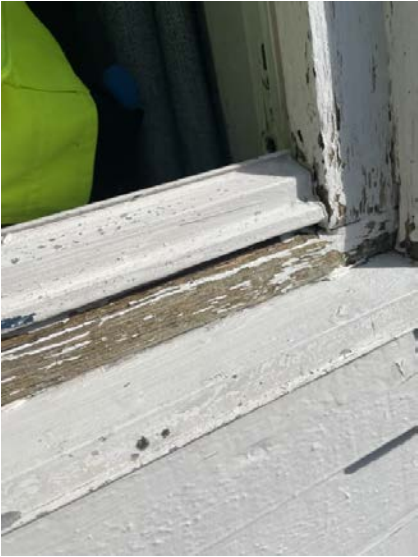
### 6.4 Vinduer og dører

| <b>Oppsummering</b><br>Vinduer og dører av varierende alder. Generell værslitasje i overflater, pakninger og beslag/hengsler. Enkelte vindu tar i karm og har behov for justering. Registrert fuktskader i 2 vinduer i 2. etg. Ikke registrert forhøyede fuktverdier ved måling på befaringsdag. TG:3.<br><br>Vedlikehold/utskiftning av enkelte vinduer er påregnelig.<br><br>Med bakgrunn i alder (isolerglass over 30år) vil det være risiko for at vindusglass punkterer. Det ble ikke registrert punkterte glass på befaringsdagen.<br><br>Normal tid før utskifting av stålvinduer/ aluminiumsvinduer er 30 - 50 år. Normal tid før kontroll og justering av vinduer, hengslede er 2 - 8 år. Normal tid før utskifting av trevindu er 20 - 60 år.<br><br>Normal tid før kontroll og justering av tredører er 2 - 8 år. Normal tid før utskifting av tredører og aluminiums dører er 20 - 40 år. |

| <b>Anbefalte tiltak</b><br>Overflatebehandlinger må påregnes. Justeringer/smøring av beslag og hengsler anbefales.<br><br>Utskifting av vinduer med skade må påregnes. |

| Anbefalte tiltak / ytterligere undersøkelser anbefales | |
|---|---|
| Overflatebehandlinger må påregnes.<br>Justeringer/smøring av beslag og hengsler anbefales. | |

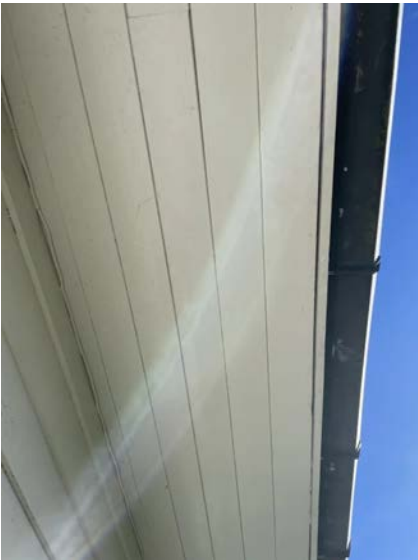
## 6.7 Takkonstruksjon

Takkonstruksjonen er besiktiget fra bakkeplan. For eldre typer takkonstruksjoner er det ikke uvanlig at lufting av konstruksjonen er mangelfull eller fraværende. Det er ikke observert synlige luftespalter i gesims på befaringstidspunktet.

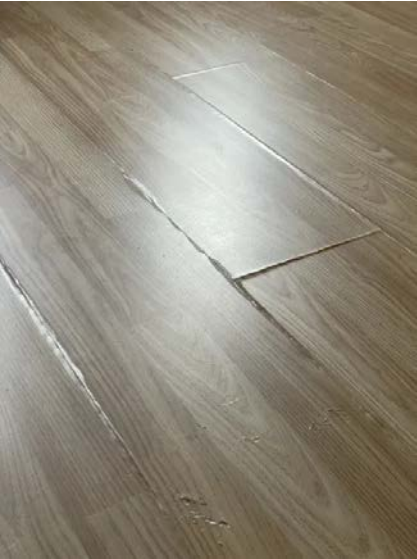
### 6.10 Etasjeskille og gulv på grunn

| Toppdekker og overflater i bolig med generelt normal brukslitasje iht. alder, stedvis noe spenninger og brukslitasje i toppdekker.<br>Det er registrert svellinger i gulvbelegg i 2. etg. Utskiftning er påregnelig.<br>Ingen strakstiltak nødvendig. Utskifting av gulvbelegget anbefales på sikt for å oppnå jevn overflate og bedre estetikk.<br><br>Det er ikke registrert forhold som tyder på svekkelser i konstruksjonen. | |

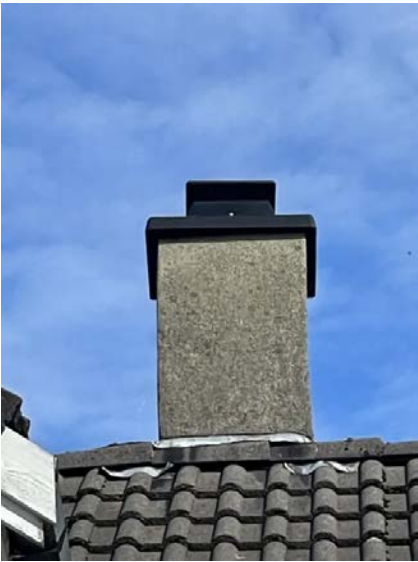
### 6.11 Ildsted/Skorstein

| <p>Pipe er fra byggeår, med opprinnelig beslag rundt overgangen mot taktekking. På grunn av alder anbefales det å etablere heldekkende beslag rundt skorsteinen for å sikre bedre beskyttelse og redusere risiko for fremtidige lekkasjer.</p> <p>TG:2 er satt iht alder, restlevetid er usikker.</p> <p>Det ble ikke observert noen visuelle skader eller sprekker ved befaring, ingen umiddelbare behov for tiltak.</p> <p>Generell info:<br/>Pipe/bly over tak er tilsynelatende ubehandlet, det anbefales jevnlig impregnering/behandling for å unngå utettheter (hvert 5. år).<br/>Normal tid før ompussing av murte skorsteiner, pusset utvendig er 10 – 30 år.</p> | |

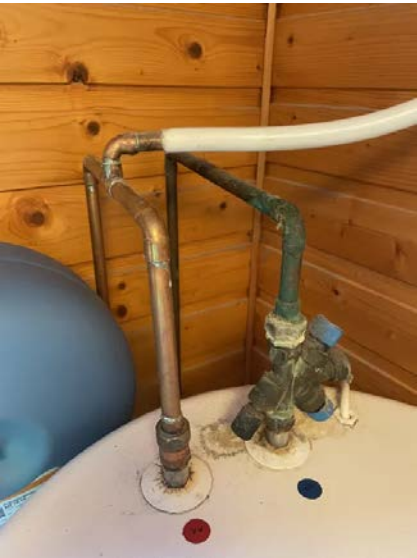
6.17 Vannledninger

Vannrør er fra byggeåret, og har nådd en alder hvor det vil være økt risiko for lekkasjer. Det registreres iring og vanndrypp fra kobberrør ved varmtvannsbereder.

Kobberrør bør utbedres for å hindre videre skader.
