# Tilstandsrapport

Boligbygg med flere boenheter

Dælenenggata 40 D, 0567 OSLO

Befaringsdato: 09.05.2025

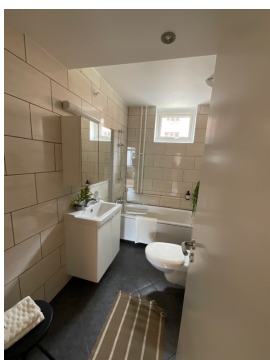
### 1 ETASJE > BAD/WC

#### TG 2 Overflater vegger og himling

- Det er påvist at flisfuger har riss/sprekker.
- Det er påvist at noen fliser har bom (hulrom under).

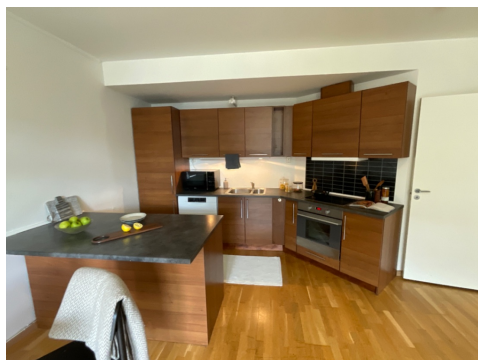
### 1 ETASJE > STUE/KJØKKEN M/UTG BALKONG

## TG 1 Avtrekk

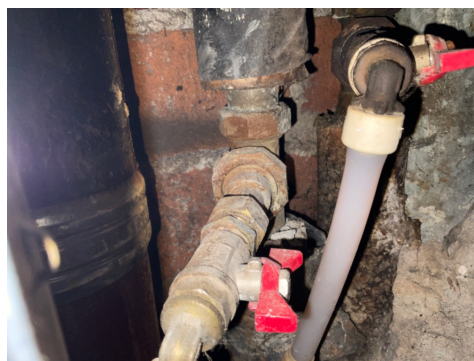
## TG 2 Vannledninger - 2

Innvendige vannledninger er av plast (rør i rør).

- Tidspunkt for utskiftning av vannledninger nærmer seg.
- I forbindelse med oppgradering av våtrom vil det være naturlig med utskiftning av rør.
