Tilstandsrapport

Enebolig

Rambergsvegen 173 , 5282 LONEVÅG

Rapportdato: 30.04.2026

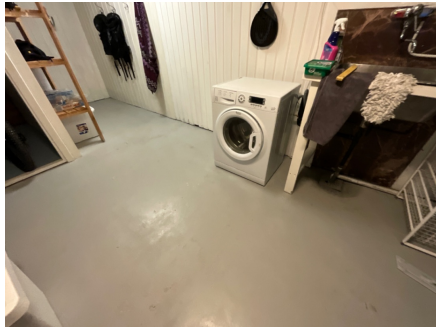
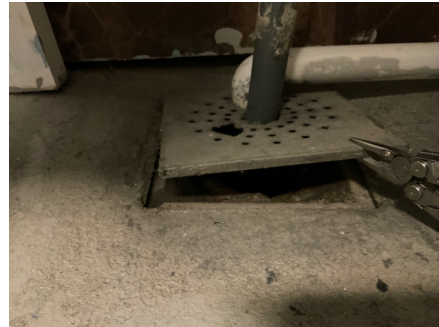
UNDERETASJE > VASKEKJELLER (14,2 M²)

! TG 10 Tilliggende konstruksjoner våtrom

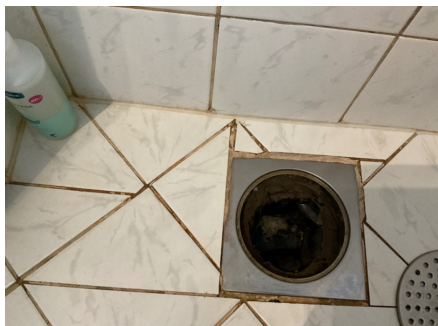
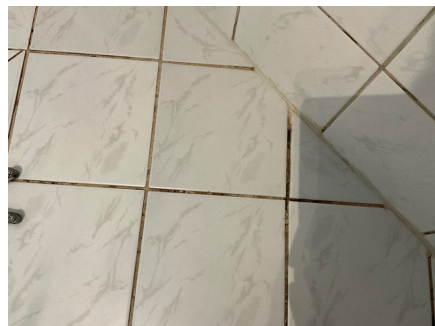
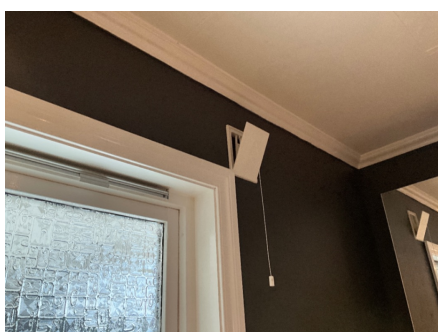
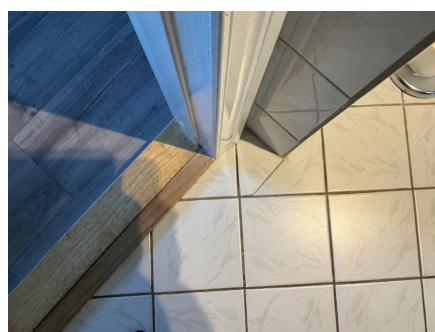
HOVEDETASJE > BAD (4,2 M²)

TG 0 Tilliggende konstruksjoner våtrom

- Overvåk tilstanden jevnlig. For å få tilstandsgrad 0 eller 1 må tettesjiktet skiftes ut, men tidspunktet for når dette er nødvendig er vanskelig å si noe om.
- Eldre membraner svekkes naturlig over tid, noe som kan medføre redusert tettefunksjon og øke risikoen for utettheter og fuktskader på sikt.
- Sluk bør renses og inspiseres jevnlig.

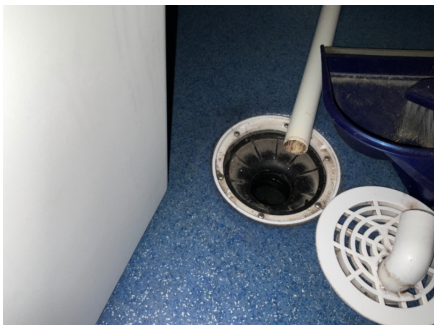
HOVEDETASJE > VASKEROM (6,2 M²)

TG 1 Sanitærutstyr og innredning

- Andre tiltak:
 - Naturlig ventilasjon gir treg luftutskifting, noe som øker risikoen for kondens og fuktskader. Det anbefales å montere en elektrisk avtrekksvifte. For at en slik vifte skal fungere etter hensikten, forutsettes det tilstrekkelig tilluft til rommet (normalt sett er en luftespalte på 10 mm under døren tilstrekkelig).

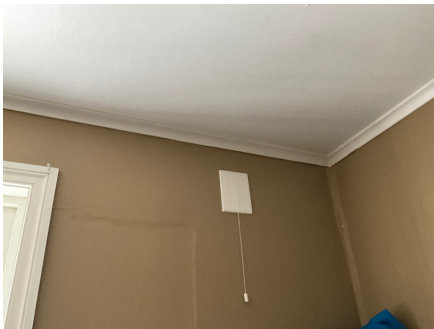
HOVEDETASJE > VASKEROM (6,2 M²)

TG 0 Tilliggende konstruksjoner våtrom

- Om mulig bør det etableres ventilasjonskanal ut i det fri fra ventilator.
