Tilstandsrapport

Enebolig

Rambergsvegen 173 , 5282 LONEVÅG

Befaringsdato: 20.04.2026

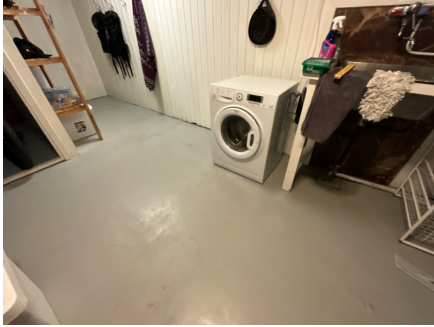
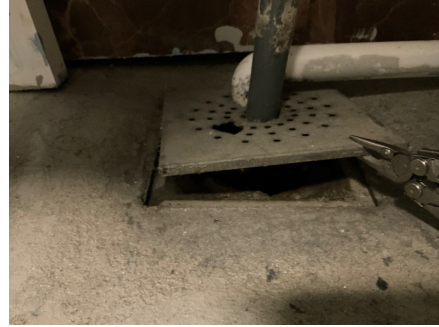
UNDERETASJE > VASKEKJELLER (14,2 M²)

! TG 1U Tilliggende konstruksjoner våtrom

Konsekvens/tiltak

- Overvåk tilstanden jevnlig. For å få tilstandsgrad 0 eller 1 må tettesjiktet skiftes ut, men tidspunktet for når dette er nødvendig er vanskelig å si noe om.
- Eldre membraner svekkes naturlig over tid, noe som kan medføre redusert tettefunksjon og øke risikoen for utettheter og fuktskader på sikt.
- Sluk bør renses og inspiseres jevnlig.
