Tilstandsrapport

📍 Bråvallagata 30A , 5522 HAUGESUND

gnr. 26, bnr. 711

Selveier tomannsbolig (vertikaldelt) - Byggeår: 1956

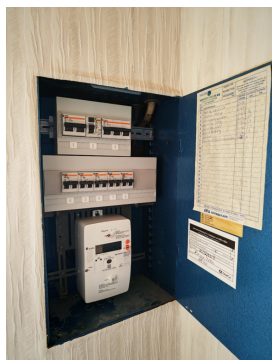
1. At deler av det elektriske anlegget og/eller elektriske komponenter som ledninger, kontaktpunkt mm. har passert 20 år.
2. Det ser ut som det er utført elektrisk arbeid etter 1999 uten det foreligger samsvarserklæring.

Samsvarserklæringen er dokumentasjon for at det elektriske arbeidet er prosjektert og utført av en installatørbedrift. Når samsvarserklæring mangler bør interesserte påregne at minimum deler av det elektriske anlegget er montert uten bruk av registrert elektro innstallasjonsvirksomhet. Kravet til samsvarserklæring kom i 1999.
