# Tilstandsrapport

Enebolig

Hellestvedtveien 32, 3965 HERRE

Befaringsdato: 07.05.2025

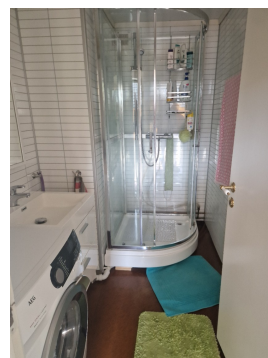
## 1.ETASJE > BAD/VASKEROM TIL 2.ETASJE

Bad/vaskerom i 1.etasje til leilighet i 2.etasje har etablert belegg på gulvflater med våtromsplater på veggflater. Det er montert innredning med servant med ett-hånds armatur, opplegg til vaskemaskin og tett dusjkabinett. Ventilasjon består av el-ventil i vegg. Sluk består av plastsluk type Joti. Varmekabel i gulvflater.

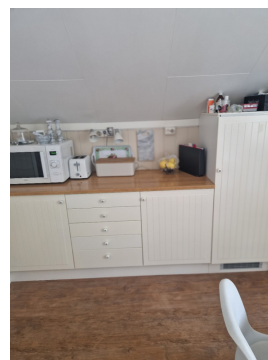
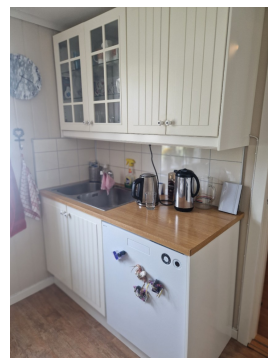
## ! TG 1 Overflater og innredning

Kjøkkeninnredning består av hvite profilerte dør og skuffronter i type IKEA. Benkeplate i laminat med benkebeslag i stål. Avtrekk til kokemuligheter ført ut over tak. Røranlegg i kobber vannrør. Innredning skiftet på 2000 tallet.

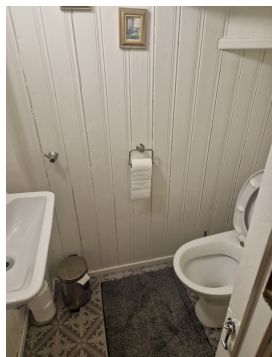
## 2.ETASJE > TOALETTRUM

Toalettrom har etablert gulvmontert toalett og servant på vegg. Ventilasjon består av ventil i vegg.

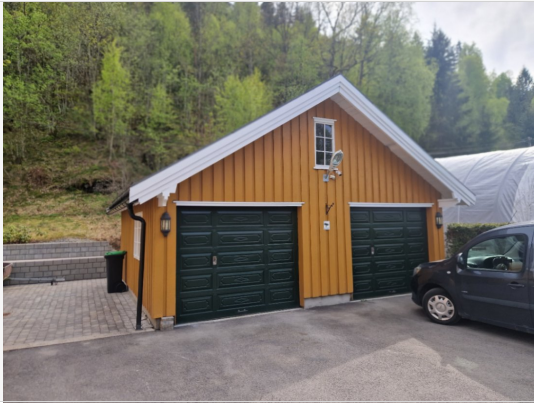
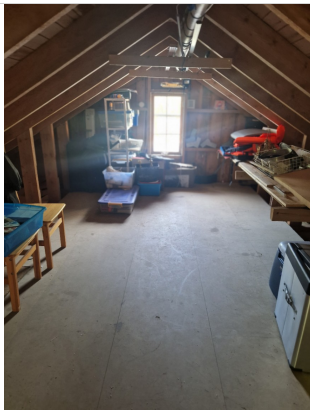
## Garasje

Garasje fyller sin funksjon, men merknad på noe gjenstående arbeider. Garasje er kun enkelt beskrevet.

Bygget er ikke tilstandsvurdert ihht Forskrift til avhendingslova og NS3600. Dette er kun en enkel beskrivelse.
