VERDITAKST

Forretning

Kulturveien 3594, 8100 MISVÆR

Dato befaring: 05.02.2026
Utskriftsdato: 22.03.2026
Dato verdisetting: 05.03.2026
Oppdrag nr: 7821

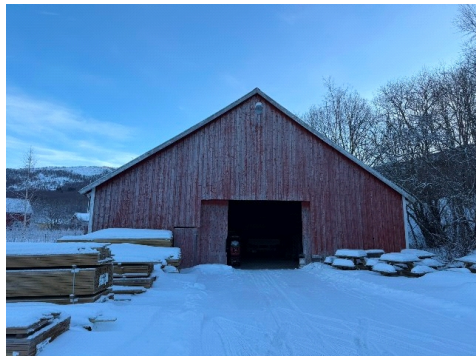
3.4.2 Lagerbygning/ garasje

Frittliggende garasje/ lagerbygg med grovstøpt plate på mark, bindingsverksvegger og takbjelker, kledd med bølgeblekk som er noe rust utvendig.
