Finnskogvegen 310, 2260 KIRKENÆR

# Tilstandsrapport

# gnr. 37, bnr. 64

Befaringsdato: 17.10.2024

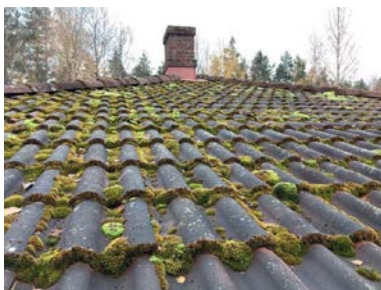
Mosedannelse på taktekkning.

Mosedannelse må fjernes ved vedlikehold.

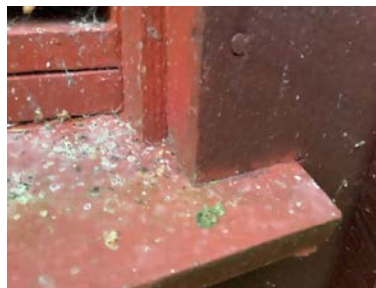
- Veggkonstruksjon: Det er ingen musesperre i nedre kant av konstruksjon. Bordkledning er stedvis oppsprukket og værslitt med sverting. Omramming rundt vinduer er ført helt ned til vannbrett, og dette medfører økt risiko for råteskader da omramming kan trekke opp fukt fra vannbrett.

Omranning rundt vindu er ført helt ned til vannbrett.

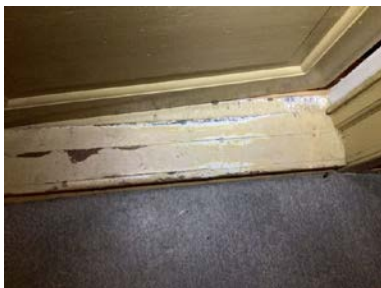
Eksempel på dør med slitasje.

Dører bør vedlikeholdes.

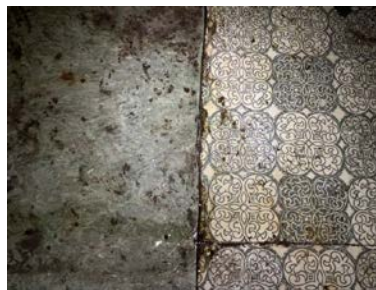
Utette skjøter i vinylbelegg.
