# Tilstandsrapport

Rekkehus

Harald Posts vei 49 C, 1930 AURSKOG

Befaringsdato: 30.04.2025

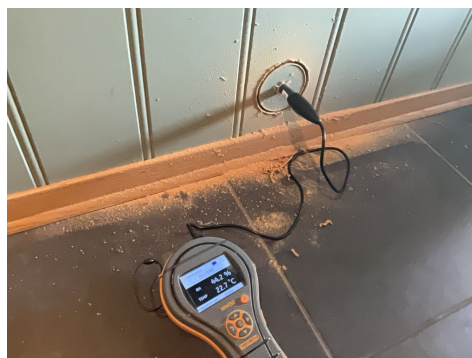
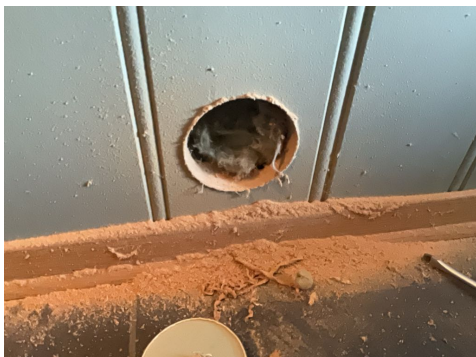
Det ble målt relativ luftfuktighet i vegg og det ble gjort visuell inspeksjon.

Det ble ved målinger og visuell inspeksjon ikke påvist tegn på fuktskader.

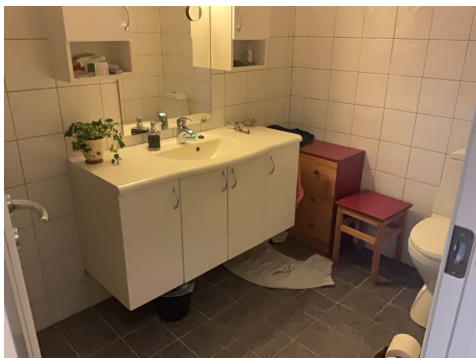
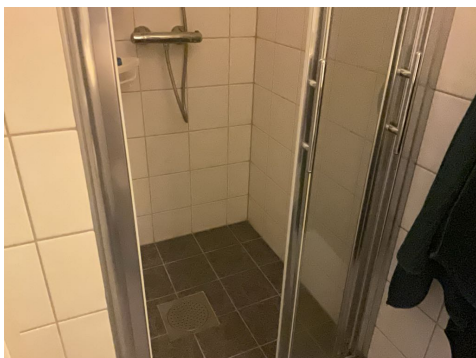
## 1. ETASJE > BAD/WC

Baderommet har standard fra byggeåret.  
Det er ikke fremlagt noe dokumentasjon på våtrommet.

Boligen har ferdigattest og dermed har utbygger bekreftet at boligen er bygget iht. gjeldene byggeforskrift på byggetidspunktet.

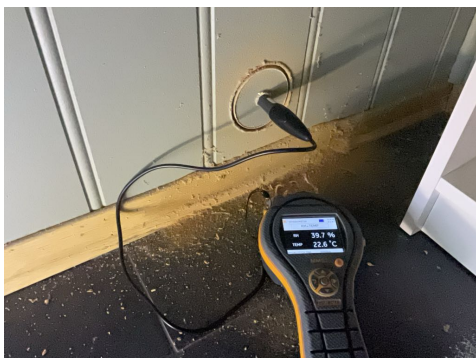
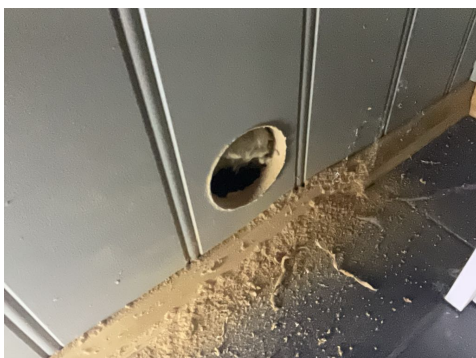
Hulltaking er foretatt uten å påvise unormale forhold.  
Hulltaking ble foretatt i vegg fra gang mot dusjnisje bad.  
Det ble målt relativ luftfuktighet i vegg og det ble gjort visuell inspeksjon.  
Det ble ved målinger og visuell inspeksjon ikke påvist tegn på fuktskader.
