Hellebrekkevegen 25, 3675 NOTODDEN

**Romslig enebolig med alt på ett plan i veletablert boligområde -
Garasje og stort potensial!**

Befaringsdato: 30.09.2024

Tilstandsrapport

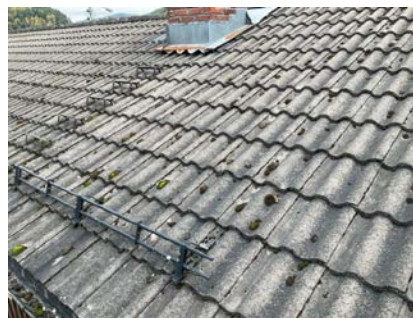
Taktekke med aldersslitasje og mose.

Mose på takstein bør fjernes. Mose forkorter levetiden på takstein.

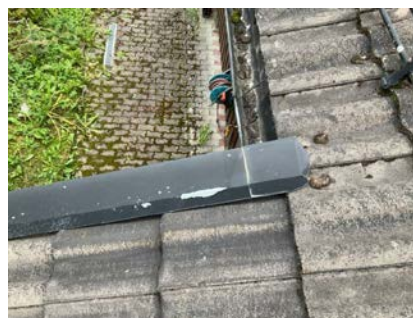
- Det mangler snøfangere på hele eller deler av taket, men det var ikke krav om dette på byggemeldingstidspunktet.
- Vurdering basert på alder. Tilstandsgrad 2 gis med bakgrunn i at mer enn halvparten av forventet brukstid på renner/nedløp/beslag er passert.
- På takflate mot øst er det kun ett nedopprør. Det er rust på pipebeslag og dekkbeslag på vindskier. Takrenner flasser i overflatebehandlingen.

Flassing i overflatebehandling på beslag/takrenner.

Beslag på pipe bør males med maling tilpasset formålet.

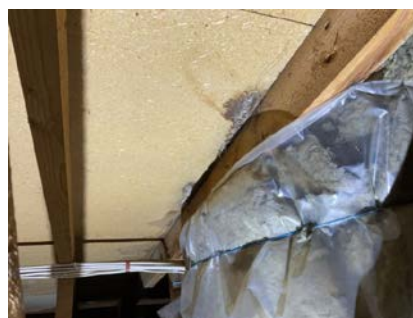
Misfarging på undertak ved pipe.

Det bør monteres heldekkende pipebeslag.

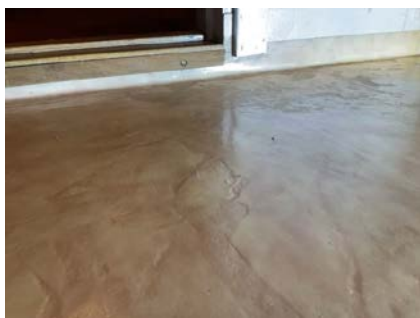
Oppkant på belegget ved døren.

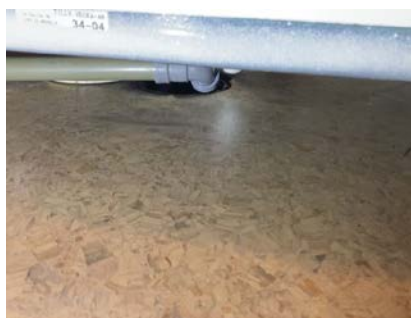
Sluk under dusjkabinett.

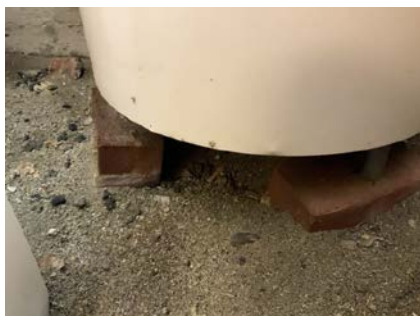
- Det er påvist avvik ifm understøttelsen av tanken.
- Det er påvist at varmtvannstank er over 20 år

Varmvannsbereider står på murstein.

- Det må gjøres tiltak på understøttelsen av tanken.
- Det er ikke behov for utbedringstiltak siden tanken fungerer i dag, men ut ifra alder kan skader plutselig oppstå på eldre tanker.

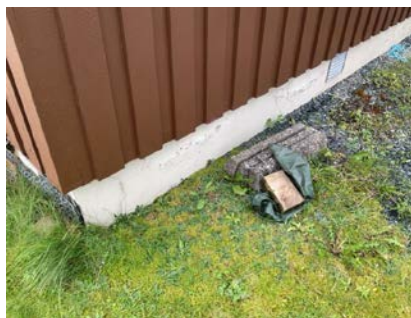
Deler av grunnmur har synlig grunnmursplast.

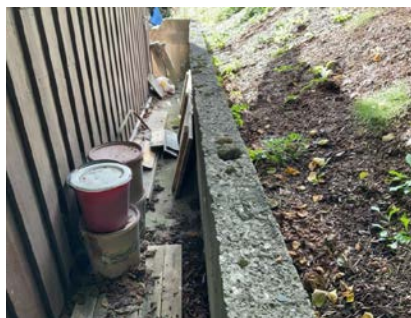
- Det mangler rekkverk/annen sikring på forstøtningsmuren(e) ut ifra dagens krav.
- Det er registrert horisontalriss som er symptom på jordtrykk.

Forstøtningsmur bak garasjen.

- Lokal utbedring må utføres.
- Rekkverk/annen sikring på forstøtningsmur må settes opp/utbedres.

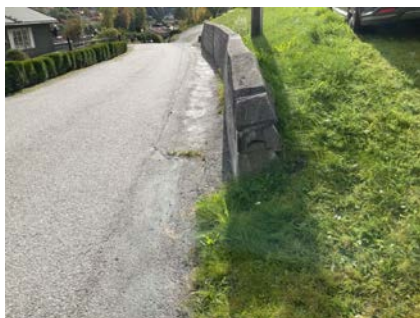
Forstøtningsmur mot vei.

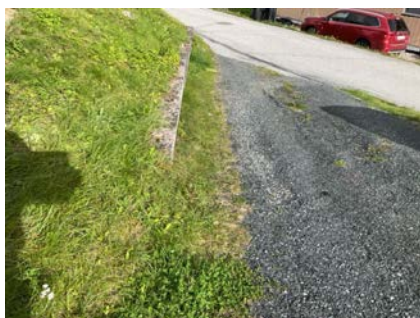
Forstøtningsmur mot adkomst.

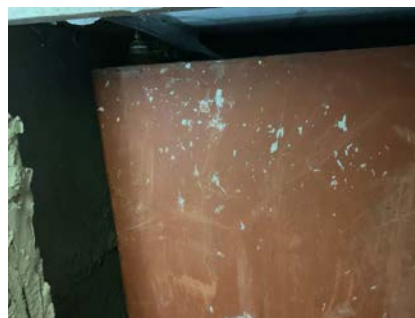
Ståltank i krypkjelleren.

- Oljetank må påregnes sanert.

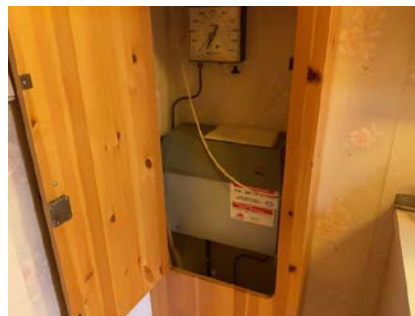
Dagtank i skap på bad.
