Tilstandsrapport

Enebolig

Fredheimveien 13 , 1807 ASKIM

Oppdragsnr.: 20295-2549

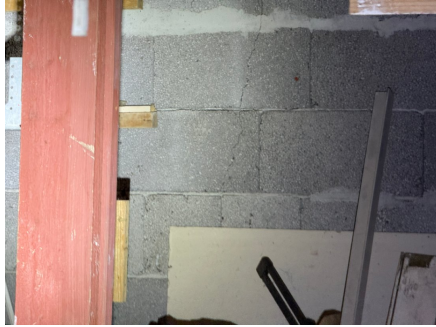
Forholdet medfører økt vannbelastning mot grunnmuren og kan over tid gi fuktpåvirkning i tilstøtende konstruksjoner.

TG2 Terrenghforhold

Det anbefales å holde forholdet under observasjon med tanke på eventuell videre utvikling. Ved tegn til økende bevegelser eller større sprekkdannelser bør forholdet undersøkes nærmere av fagkyndig. Eventuelle riss bør tettes for å redusere risiko for fuktinntrengning.
