Tilstandsrapport

Enebolig

Hagatjernveien 128, 3050 MJØNDALEN

Befaringsdato: 17.06.2024

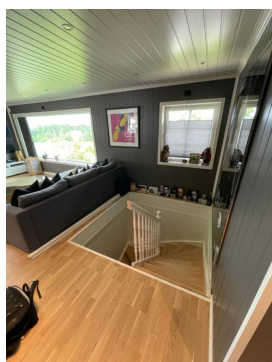
Manglende rekkverk er fare for liv og helse, ingen sikring ned mot u.etc.

- Håndløper må monteres på vegg for å tilfredsstille krav på byggetidspunktet.
- Rekkverk må monteres for å lukke avviket.

Kostnadsestimat: 10 000 - 50 000

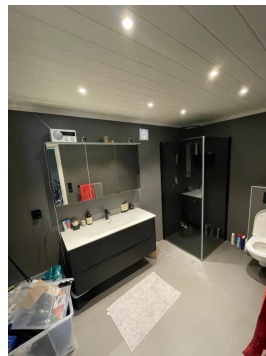
1.ETASJE > BAD

Registrert avvik i silikonfuge over dør, liten sprekk i silikonfuge i hjørne. Noe fugeslør på fliser bak dør.

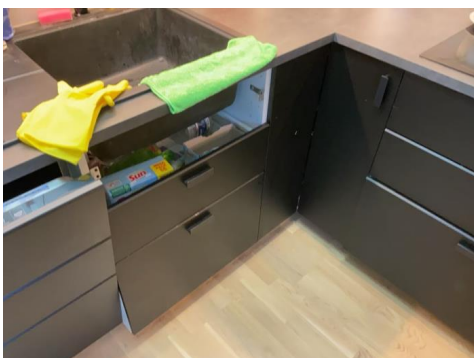
- Mangler front under vask.
- Mangler sokkellist.

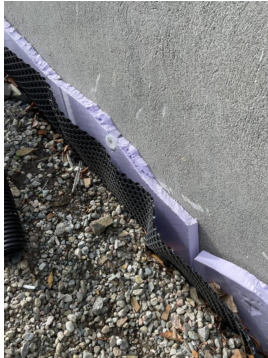
TG 2 Grunnmur og fundamenter

Bygningen har grunnmur i lettklinkerblokker/betong. Det er såleblokk under grunnmur.
