Nylinna 279, 2849 KAPP

**Eldre enebolig med landlig  
beliggenhet - alt på ett plan -  
garasje/ uthus -  
oppgraderingsbehov.**

Befaringsdato: 02.10.2025

Rapportdato: 07.10.2025

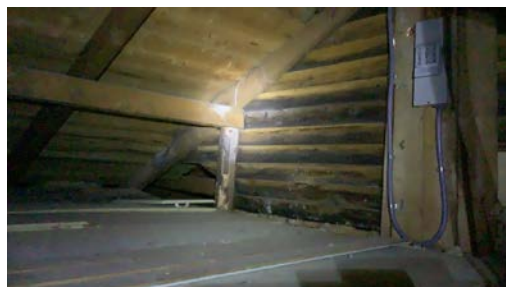
Misfarging etter kondens.

- Tiltak:
  - Ujevn isolering kan skape temperaturskjeller som fører til kondens, noe som kan skade takkonstruksjonen og føre til mugg. Om vinteren kan varme som slipper ut smelte snøen, som deretter fryser igjen og skaper isdannelse. Det anbefales å gjøre tiltak slik at isolasjonen ligger jevnt/med en jevn overflate, slik at det ikke kan trekke kald luft inn i isolasjonen. Det er ikke behov for strakstiltak i forhold til åpninger der skadedyr kan komme inn, men det anbefales å følge med på tilstand slik at det kan avdekkes på et tidlig tidspunkt dersom det registreres skadedyr inne i konstruksjonene. Dersom det ønskes å gjennomføre tiltak for å stenge for inntrengning av skadedyr må alle glipper / åpninger med størrelse over 6 mm tettes, ved en slik utbedring må det påses at ventilering av konstruksjonen ivaretas. Ytterligere undersøkelser må foretas for å få kartlagt tilstanden og omfanget på skader. Konstruksjonen må sikres mot skadedyr. Lufting/ventilering bør forbedres.

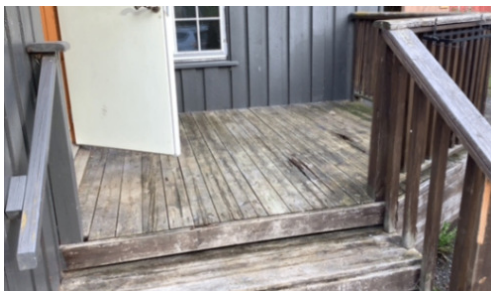
Terrasseplattning foran inngang.

Råteskader i rekkverk kan ha flere alvorlige konsekvenser. Først og fremst svekker råtten treverket, noe som gjør rekkverket/konstruksjonen ustabil og svakt. Et svekket rekkverk/konstruksjon kan knekke eller gi etter, noe som kan føre til fall og skader. For å unngå disse problemene er det viktig å inspisere rekkverk/konstruksjon jevnlig og reparere eventuelle skader så snart de oppdages. Konstruksjonen må frostsikres.

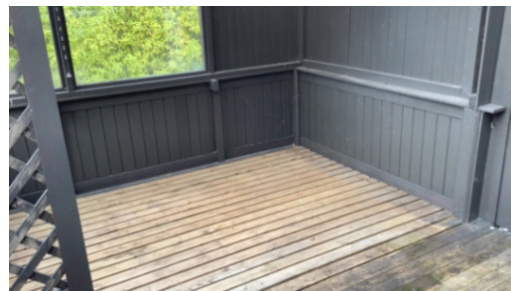
Terrasse mot vest har delvis takoverbygg.

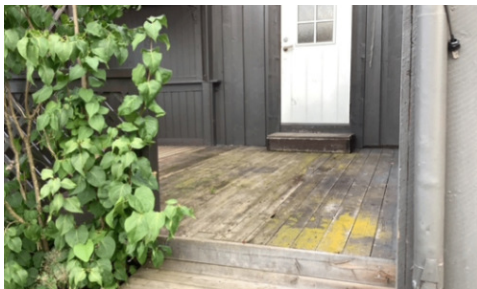
Terrasse mot vest.

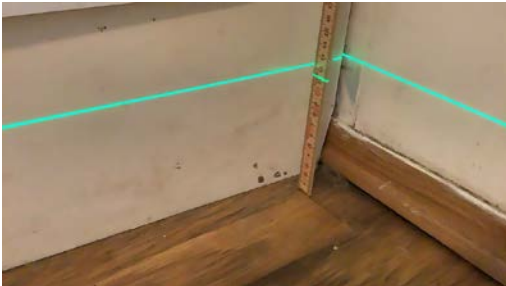
- Det er påvist totalt høydeavvik over 100 mm.
- Det er registrert betydelig nivåforskjell mellom rom.

90 mm høydeforskjell i påbygg.

- Bjelker i stubbeloftsgulvet må kontrolleres nærmere.
  - Det må foretas utbedringer av evt fukt/råteskader. Omfang av utbedringer avgjøres på grunnlag av resultatet fra ytterligere undersøkelser.
- Fukt/råteskader kan forårsake soppvekst, bakterieangrep, dårlig lukt og uheldige kjemiske reaksjoner i bygningsmaterialer, samt manglende stivhet/bæring i konstruksjoner.
- Det oppfordres til ytterligere undersøkelser rundt etasjeskillerens nedbøyning.
  - Det oppfordres til ytterligere undersøkelser rundt etasjeskillerens stivhet og stabilitet.
- Deler av gulv må åpnes for reparasjon.

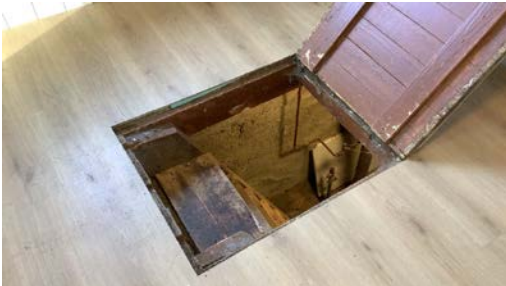
- Organiske materialer lagret i krypkjeller er råteskadet.
- Det er påvist noe provisoriske understøttelser av etasjeskiller. Spor av mus registrert, ukjent omfang. Det ligger organiske materialer direkte mot grunn som anbefales fjernet da dette gir sopp/råteskader. Lav høyde mellom grunnen og bjelkelag, dette er forhold som kan gi økt risiko for skader. Det er naturlig at konstruksjoner beveger seg noe etter årstidene med denne type fundamentering. Skjevheter og svikt i gulvkonstruksjonen som har sin årsak i fundamenteringen ble registrert. Det er ikke tilgang for inspeksjon på deler av krypkjeller.

Tilgang til kjeller og deler av krypprom fra luke i gulv.

Organiske materialer liggende direkte mot grunn anbefales fjernet da dette kan gi sopp/råteskader. Bedre ventilering av kryperommet anbefales etablert.

Det anbefales jevnlig inspeksjon av kryperommet da dette anes som konstruksjoner som ofte er utsatt for fuktskader. Utbedre det påviste avviket i etasjeskiller. Etablere inspeksjonsluke. Montere flere ventiler.

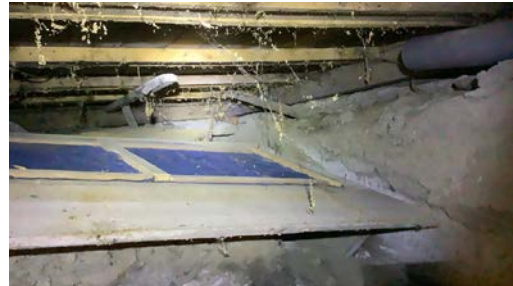
Synlige deler av krypkjeller oppfattes tørr. Det ble ikke målt unormale verdier i trever.

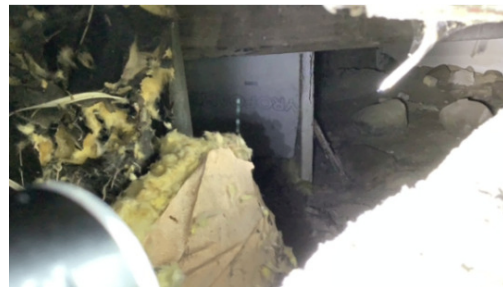
Bilde fra åpning i mur under bad. ikke tilgang.

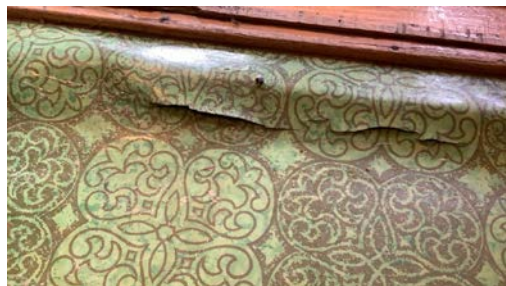
Dusjkabinett bærer preg av slitasje. Fortsatt bruk av våtrommet frarådes. Utettheter i membran rundt rørgjennomføringer. Membran har oppnådd forventet brukstid, fortsatt dusjing på gulv/vegg frarådes. Sprekk i membran, våtrommet er utett. Ventilering vurderes som ikke tilfredsstillende. En må forvente generell oppgradering av våtrommets tettesjikt/membran for at våtrommet skal tåle en normal bruk etter dagens krav (tett våtsone). En samlet TG 3 for rommet er satt med bakgrunn i alder og manglende tetthet i våtsonen på rommet. Det kan forventes skade i bakenforliggende konstruksjoner da membran ikke er tett.

Membran på gulv og vegger er ikke tett.

- Våtrommet må totalrenoveres. Alle forhold med tettesjikt, våtsone, sluk m.m. må dokumenteres.
- Manglende oppgradering av våtrommet medfører høy risiko for at konstruksjonene ikke vil tåle vanlig bruk av vann eller lekkasjer. Selv om det er dusjkabinett, er det fortsatt en betydelig risiko for at våtrommets konstruksjoner ikke tåler lekkasjer. Dette kan føre til fuktskader på tilstøtende konstruksjoner.

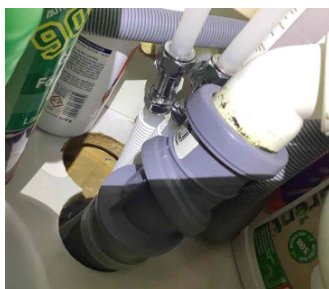
Det mangler tettehylse mellom vannrør og varerør i benken.

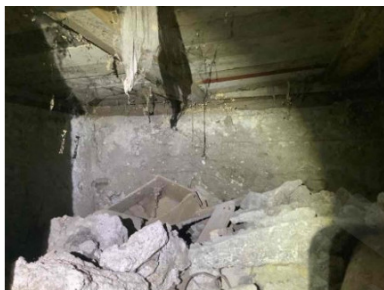
- Det er registrert skråriss som er symptom på setninger.

Tilstandsgrad gitt pga. nevnte forhold. Løs puss. Grunnmur har setningsskader. Tilstandsgrad 2 gis med bakgrunn i at det nærmer seg forventet brukstid grunnmur og fundamenter. Det er nå ingen symptomer på funksjonssvekkelse, men vær oppmerksom på at dette er en risikokonstruksjon. Eldre betong kan ha redusert kvalitet. Sprekk i grunnmur i overgang opprinnelig del og tilbygg, dette er ikke unormalt fordi konstruksjon med forskjellig fundamentering og byggeår kan bevege seg ulikt.

Bilde av mur fra innside.

- Lokal utbedring må utføres.
