# Tilstandsrapport

Rekkehus

Fjellvegen 23H , 5532 HAUGESUND

Befaringsdato: 16.02.2026

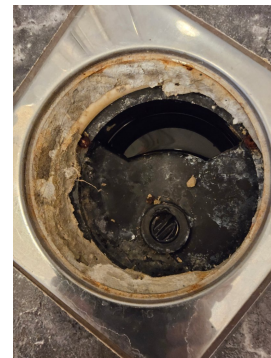
Selv om det er synlig membranoppbrett ved terskel som indikerer bruk av smøremembran, foreligger det usikkerhet knyttet til utførelse og tilstand ved sluk. Svekket eller aldrende tettesjikt kan over tid medføre økt risiko for fuktinntrengning i konstruksjonen. Tilstanden bør overvåkes jevnlig. Ved tegn til svikt, lekkasje eller ved fremtidig rehabilitering anbefales fornyelse av tettesjiktet i henhold til gjeldende forskriftskrav. For å oppnå tilstandsgrad 0 eller 1 må tettesjiktet skiftes ut. Tidspunkt for nødvendig utskifting vil avhenge av videre bruk og belastning.

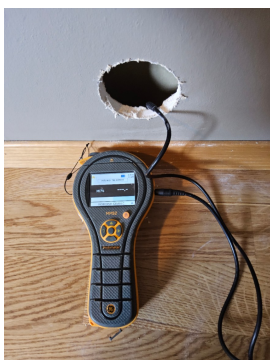
Det er foretatt hulltaking som stikkprøve i vegg mellom soverom og bad. Det ble ikke påvist unormale forhold ved kontrollen. Fuktkvotemåling (vekt %) i konstruksjonen viste verdier under 6 %, og konstruksjonen vurderes på bakgrunn av dette som tørr i det kontrollerte området. Det presiseres at den benyttede fuktmåleren ikke gir utslag på fuktprosent under dette nivået.

Hulltakingen er gjennomført som en begrenset kontroll og kan ikke anses som garanti for at det ikke kan forekomme fukt i andre deler av konstruksjonen som ikke er kontrollert.
