Gamle Åslandsvegen 29C, 4355 KVERNALAND

**Flott enebolig m/gode solforhold  
Barnevennlig & attraktivt  
boligområde  
Garasje med redskapsbod**

# Tilstandsrapport

## ENEBOLIG

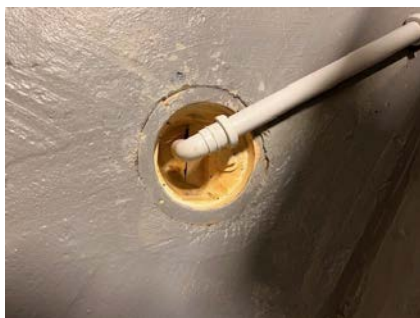
KJELLER > VASKEROM

Gulv/Sluk uten membran.

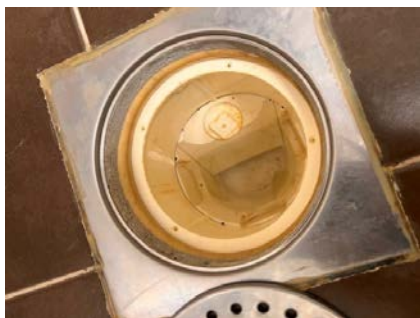
Sluk

Gulvbelegget er fra byggeår og har nådd eller passert forventet teknisk levetid. Sluket har løs klemring, noe som indikerer mangelfull innfesting av gulvbelegget mot sluk. Forholdet medfører økt risiko for lekkasje og vanninntrengning i underliggende konstruksjoner.

Det anbefales utskifting av sluk og gulvbelegg, og etablering av godkjent våtromsløsning i henhold til gjeldende byggt tekniske krav. Tiltakene bør sees i sammenheng med helhetlig rehabilitering av badet.
