Vierveien 201 4311 HOMMERSÅK

Tilstandsrapport Eierskifte

Boligtype: Fritidsbolig

Rapportdato: 29.1.2026 (Gyldig til 29.1.2027)

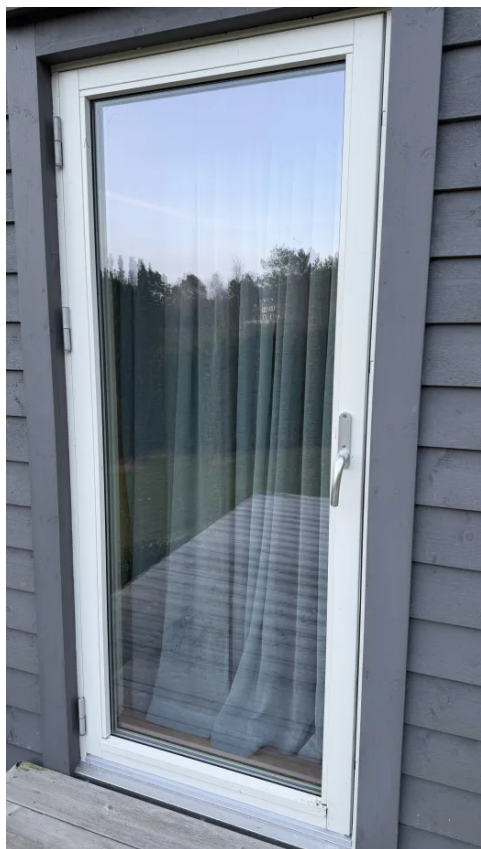
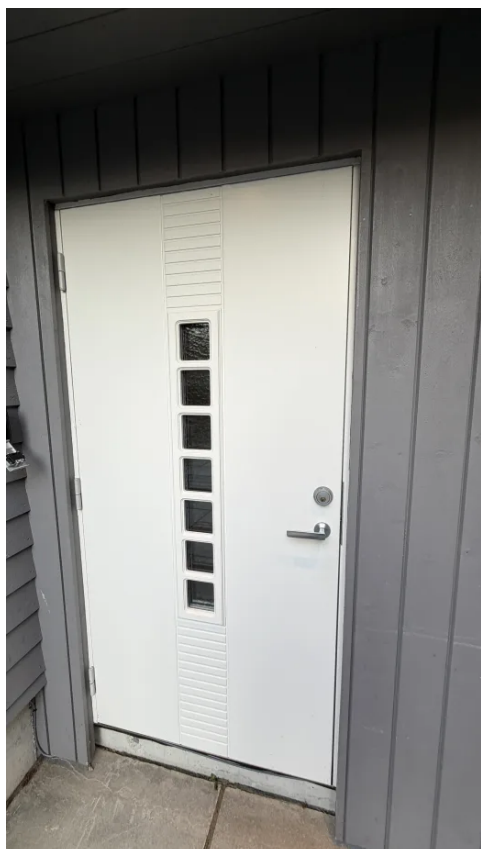
- Noe mindre iring i hengerer og beslag, påregnelig med vedlikehold/smøring.
 - Stedvis noe krakelering i utvendige overflater, hovedsakelig ytterdører.
 - Mindre riss/sprekk i vinduskarm stue, ingen umiddelbar behov for tiltak.
- Stedvis overflatebehandlinger må påregnes.

Det ble ikke registrert punkterte glass på befaringsdagen, forbehold om dette da synligheten av disse vil kunne variere med temperatur og lysforhold.

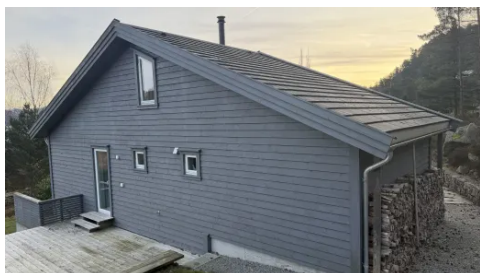
Det er enkelte steder noe liten avstand mellom kledning og terreng, dette øker fuktbelastningen på treverket og reduserer utluftingen bak kledningen. Anbefalt avstand er 15 cm.

Jevnlig rengjøring og overflatebehandling må påregnes.

Stedvis justering av museband.

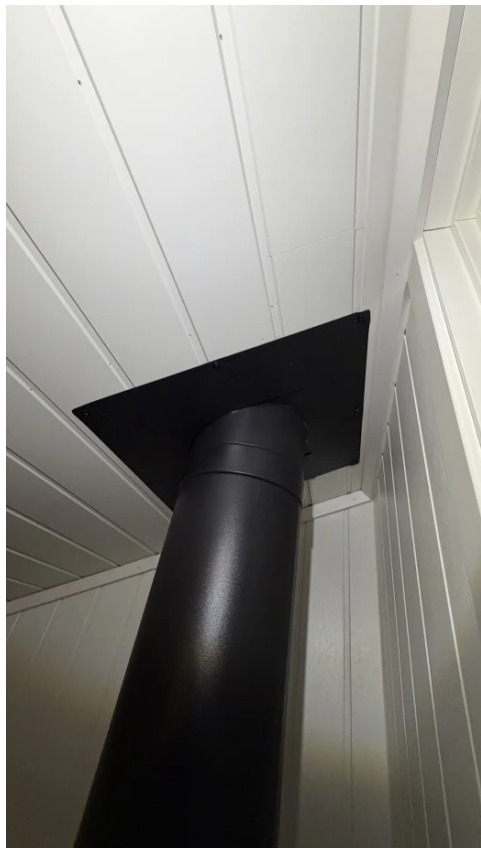
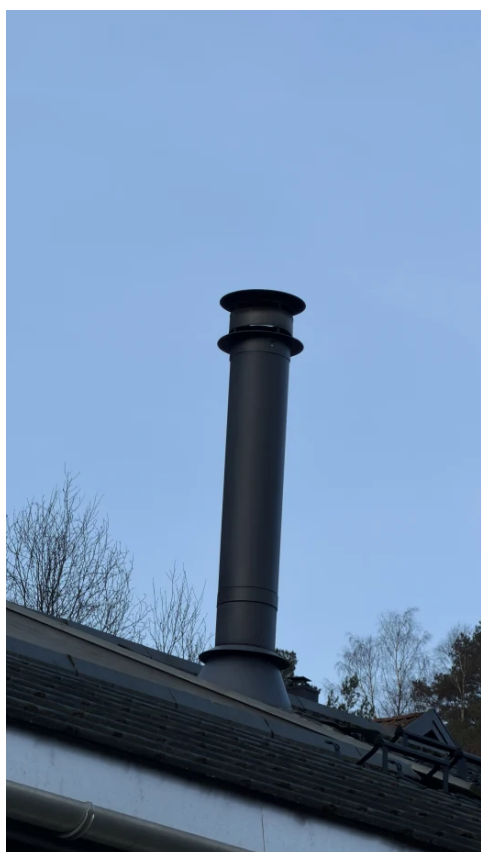
6.8 Skorstein over tak

- Branntilsyn utført den 21.07.2022, ingen avvik ble avdekket. Dokumentasjon fremvist.
- Mindre sprekk i brannplate i ildsted.

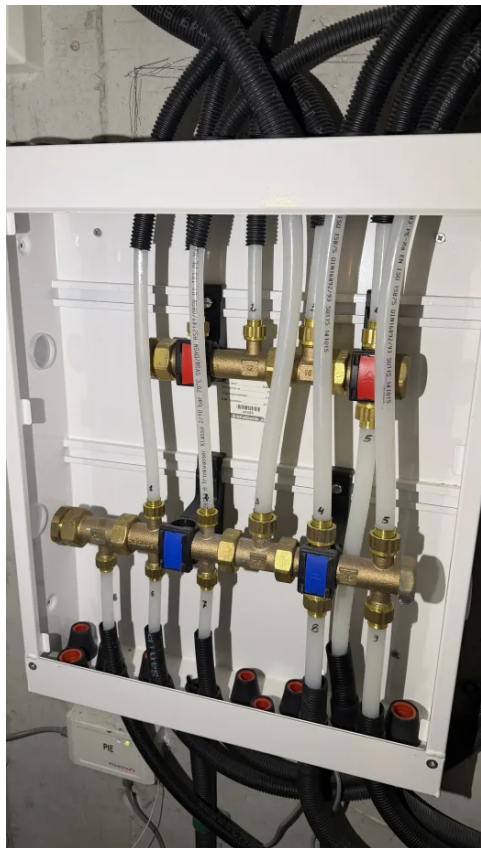
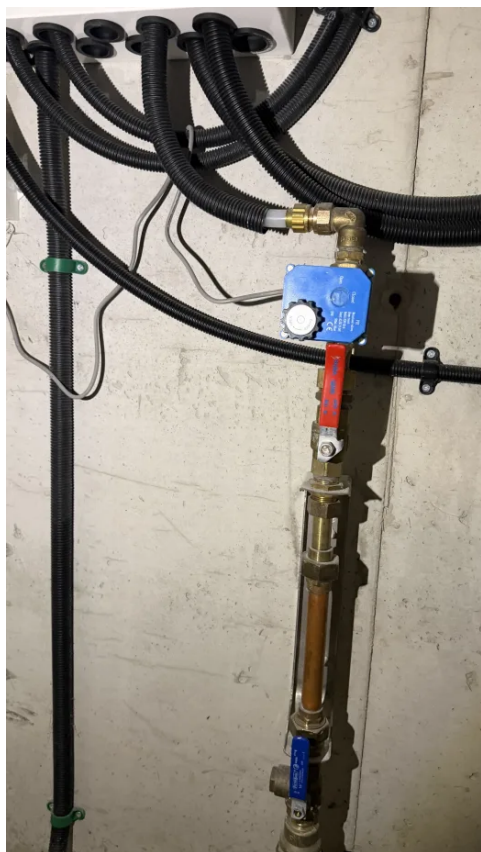
Type avløpsrør	Plast
Er det gjennomført arbeider på anlegget etter byggeår?	Ja
<p>Opplysninger gitt av eier: "Rørlegger la avløp fra bad ut til dreneringsgrøft under bygging. Maskinentreprenør glemte å koble denne på avløpsnett. Sen avrenning i dusj første år etter overtakelse førte til klage og feil ble oppdaget. Stolt Bolig (utbygger) rettet feilen utendørs med å koble avløpsrør til avløpsnettet." "Det dryppet fra varmtvannsbereider i kjeller ned på betonggulv. Dette er utbedret av rørlegger P.S. Håland."</p>	
Er det manglende lufting av kloakk over tak?	Nei
Er det sen avrenning fra tappested?	Nei
Mangler det stakemuligheter på avløpsanlegget?	Nei
Har avløpsrør nådd en alder som gir økt risiko for skader eller følgeskader?	Nei
Oppsummering av avløpsrør	TG-1
<p>Bygningens avløpsrør fra 2015/2018, ingen spesielle avvik registrert på synlig opplegg. Kontrollen er avgrenset til innvendig i boligen, og kontrollen stopper ved sluket/etasjeskille. Ledningsnett Normal levetid for avløpsledninger av plast er 25 til 75 år.</p> <p>Eier opplyser at fritidsbolig ble koblet til sortvann (avløpsanlegg/reanseanlegg) via Naustervik Avløpsforening i 2018. Drift av anlegget har i ettertid blitt overtatt av Sandnes kommune. For ytterligere informasjon konferer med eier.</p>

Innhente dokumentasjon på annen godkjent løsning for innebygget systerne, eventuelt monterte waterguard.

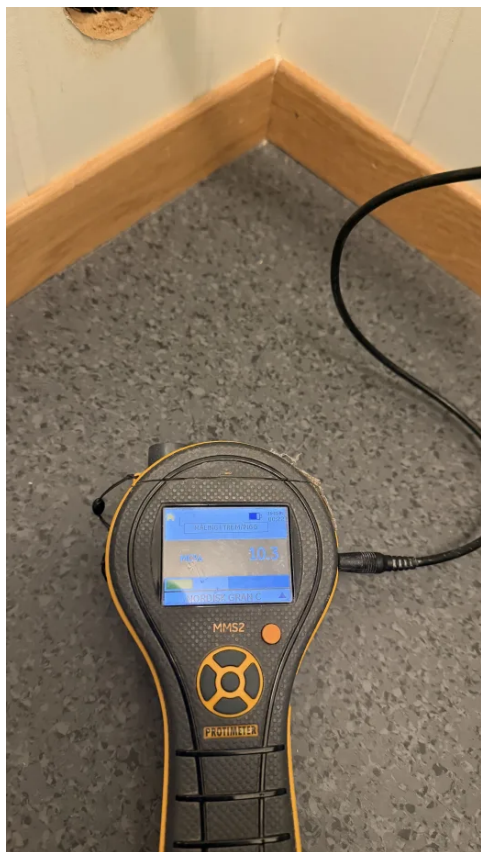
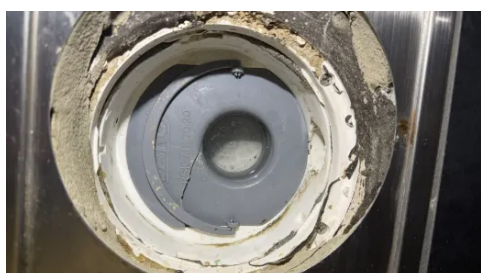
Er det påvist feil utførelse, feil materialvalg, eller skader i tettesjikt med fare for fuktskade?	Nei
Har membran/tettesjikt nådd en alder som gir økt risiko for skader eller følgeskader?	Nei
Oppsummering av membran, tettesjikt og sluk	TG-1
Ingen spesielle merknader registrert på synlig opplegg. Membran synlig ført under klemring.
