Hop terrasse 6, 5232 PARADIS

**Enebolig i rolige og barnevennlige  
omgivelser | Ettertraktet  
beliggenhet på Hop | Oppussing  
må påregnes | Solrik tomt**

08.09.2025

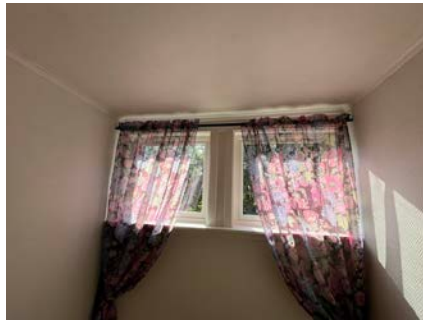
Vinduer i stue er datert 2018
