Hop terrasse 6, 5232 PARADIS

**Enebolig med ettertraktet  
beliggenhet på Hop | Gode utleie-  
og utviklingsmuligheter | Solrik  
tomt med hage | Nær bybane**

# Velkommen til Hop Terrasse!

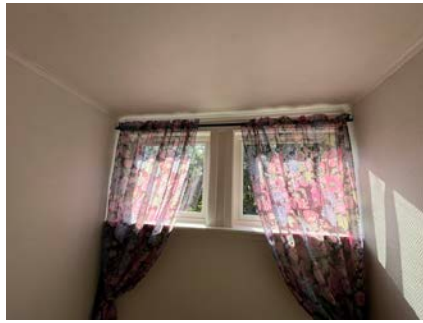
Vinduer i stue er datert 2018

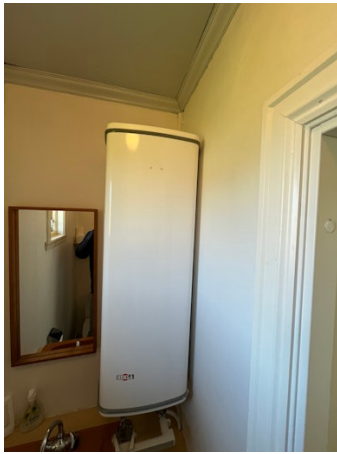
Bereider med ukjent alder i 2 etasje.
