Tilstandsrapport

Enebolig

Aagot Christophersens veg 16 , 2040 KLØFTA

Befaringsdato: 15.04.2026

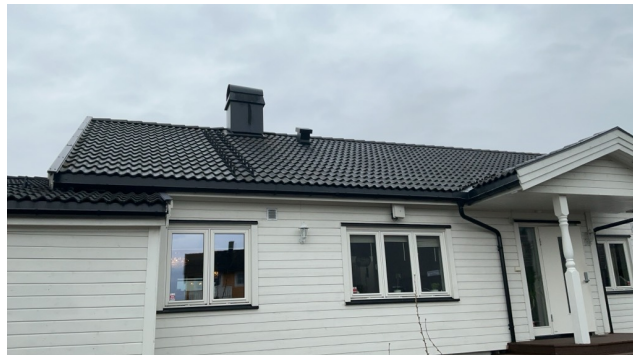
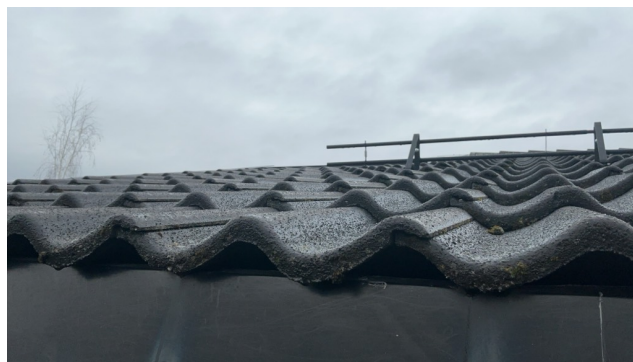
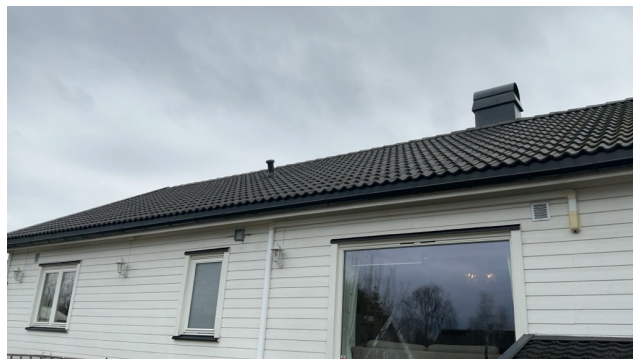
! TG 1 Nedløp og beslag

Beskrivelse
Utvendige beslag, takrenner og nedløp i metall.

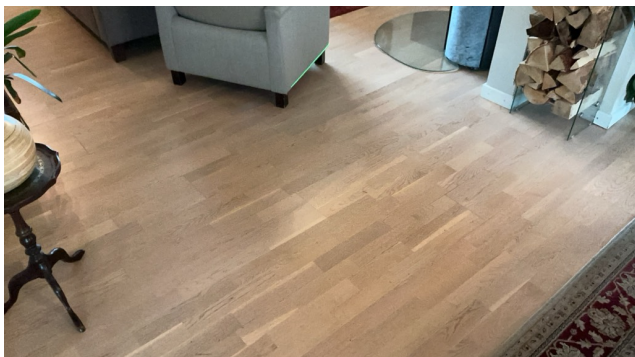
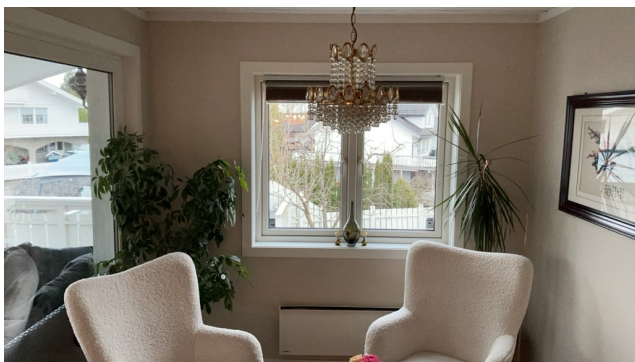
! TG 1 Etasjeskille/gulv mot grunn

Skjevheter og høydeforskjeller i etasjeskillere er kontrollert med krysslaser. Det er ikke funnet nevneverdige avvik, kun mindre høydeforskjeller på ca. 5-15mm. er registrert ved stikkprøvekontroll. Lokale større avvik kan likevel påregnes. Dette er ikke unormalt i denne type boliger.

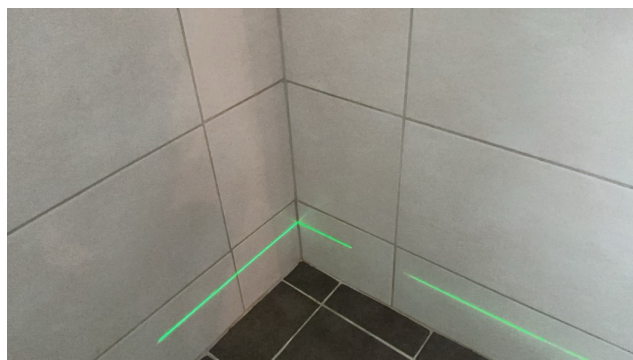
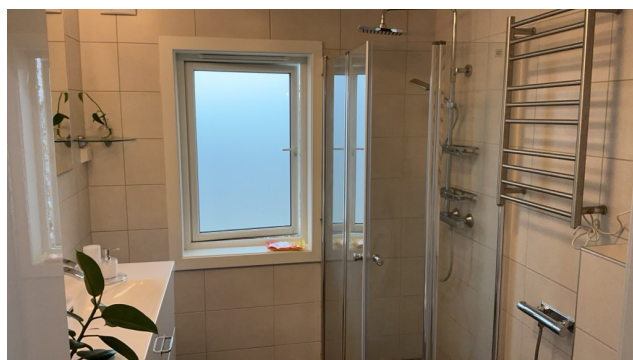
! TG 2 Overflater Gulv

Ved enkle fuktsøk ble det ikke registrert unormale verdier. Fallforhold på gulvet er målt og funnet tilfredsstillende.

- Det er påvist at noen fliser har bom (hulrom under).
- Det er avvik:

Siden våtrommet fungerer i dag er det ikke behov for strakstiltak. Men ut fra alder kan plutselig skader oppstå, det anbefales å følge med og bruke rommet med forsiktighet.

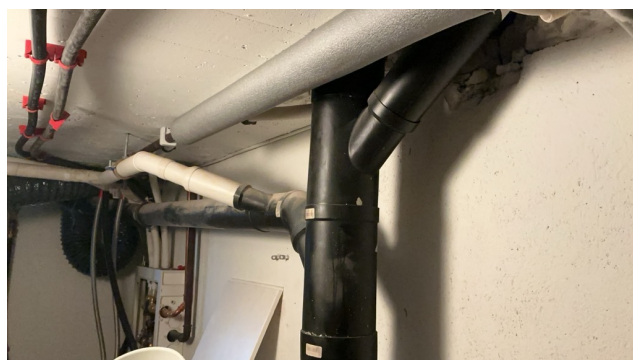
TG 2 Ventilasjon

Ventilasjonen i boligen tilfredsstillende ikke dagens krav til klima og miljø. Boligen fungerer med dette avviket, men det bør vurderes energibesparende tiltak.

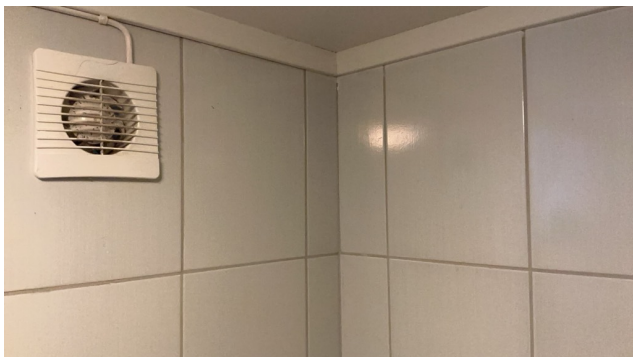
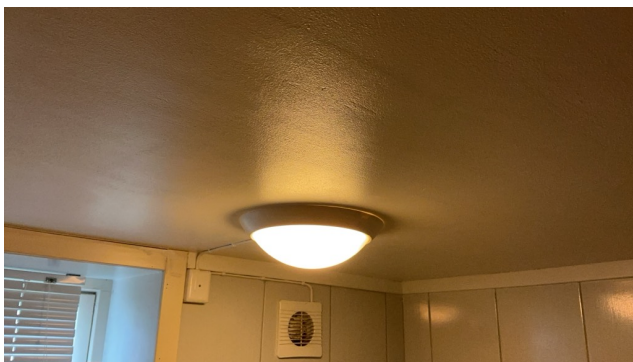
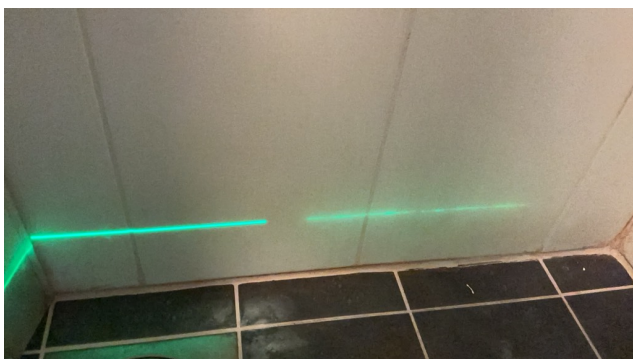
! TG 2 Overflater Gulv

Gulv: Fliser, med varme. Det dusjes direkte på gulv/vegg, noe som gir økt belastning på konstruksjonene. Ved enkle fuktøk ble det ikke registrert unormale verdier.

- Det er påvist at noen fliser har bom (hulrom under).
- Det er avvik:

Gulv noe begrenset besiktiget på grunn av mange gjenstander. Gulvet er tilnærmet flatt. Fall er ikke tilfredsstillende, men badet fungerer med dette avviket

- Selv om bom eller hull lyd ikke alltid er et umiddelbart problem, bør det overvåkes nøye før eventuell utvikling i sprekker i flisfuger e.l. oppstår. Dette må en foreta tiltak for, for å begrense utviklingen.
- Tiltak:

Siden våtrommet fungerer i dag er det ikke behov for strakstiltak. Men ut fra alder kan plutselig skader oppstå, det anbefales å følge med og bruke rommet med forsiktighet.

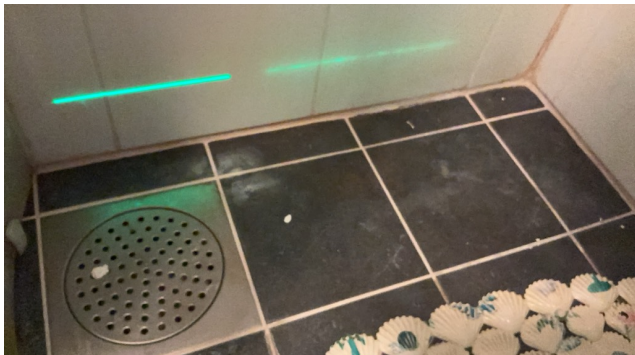
! TG 2 Sanitærutstyr og innredning

- Det er ikke påvist tilfredsstillende løsning for å synliggjøre lekkasje fra innebygget systerne.

- Uten dreneringsløsning/lekkasjesikring kan lekkasjer pågå over lang tid uten å bli oppdaget. Dette kan føre til omfattende fuktskader i omkringliggende byggematerialer.

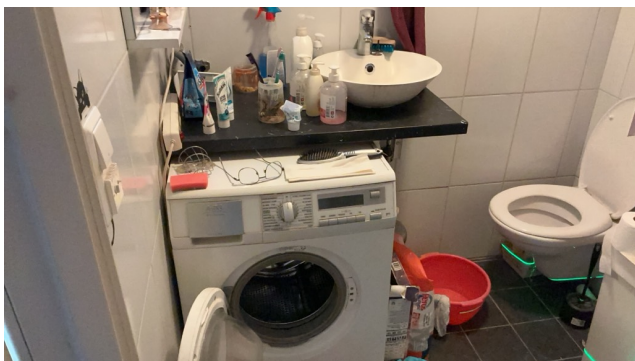
! TG 1 Ventilasjon

Mekanisk avtrekk, ventil på vegg. Tilluft i dør.

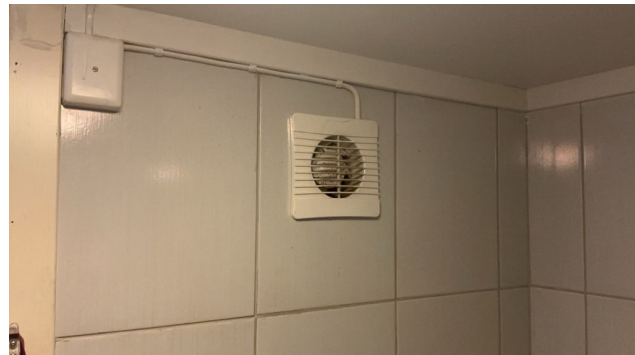
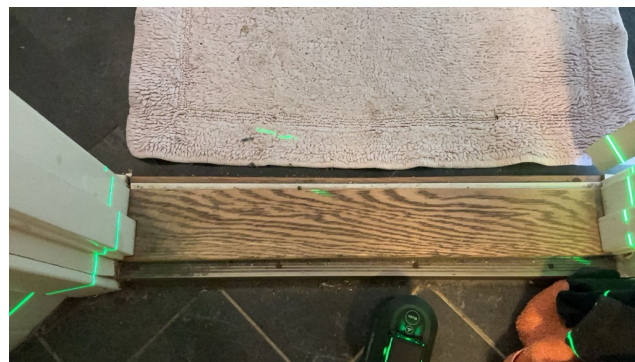
! TG 0 Tilliggende konstruksjoner våtrom

Fuktmåling foretatt i inspeksjonsskap ved dusjsone, og det er ikke påvist unormale forhold.
