Aagot Christophersens veg 16, 2040 KLØFTA

**KLØFTA - Familievennlig enebolig
med attraktiv beliggenhet - Trygg
gangavstand til alt - Oppgradert -
Garasje - Solrikt**

Tilstandsrapport

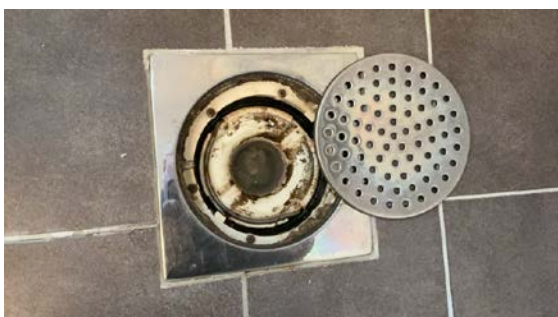
- Det er påvist at noen fliser har bom (hulrom under).
- Det er avvik:

Vurdering av avvik:

- Tiltak:
- Selv om bom eller hullyd ikke alltid er et umiddelbart problem, bør det overvåkes nøye før eventuell utvikling i sprekker i flisfuger e.l. oppstår. Dette må en foreta tiltak for, for å begrense utviklingen.

Siden våtrommet fungerer i dag er det ikke behov for strakstiltak. Men ut fra alder kan plutselig skader oppstå, det anbefales å følge med og bruke rommet med forsiktighet.

- Overvåk tilstanden jevnlig. For å få tilstandsgrad 0 eller 1 må tettesjiktet skiftes ut, men tidspunktet for når dette er nødvendig er vanskelig å si noe om. Ved renovering, påse at alle forhold med tettesjiktet, våtsone, sluk, røranlegg mv. dokumenteres.

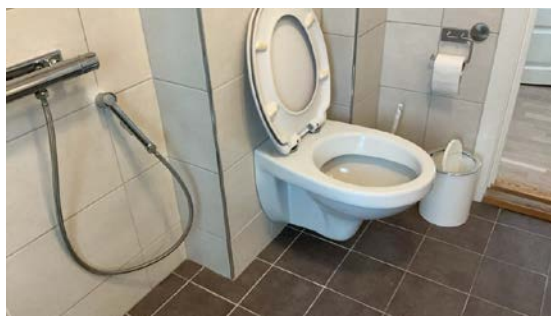
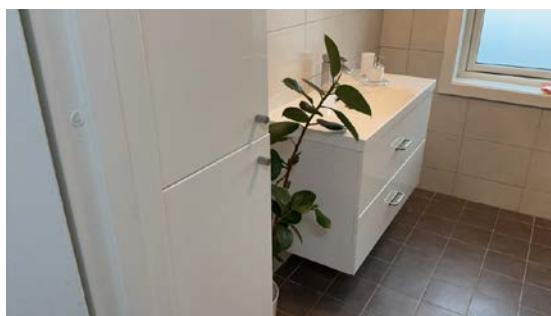
ETASJE > BAD

TG 2 Sanitærutstyr og innredning

- Det er ikke påvist tilfredsstillende løsning for å synliggjøre lekkasjer fra innebygget sisterner.

- Uten dreneringsløsning/lekkasjesikring kan lekkasjer pågå over lang tid uten å bli oppdaget. Dette kan føre til omfattende fuktskader i omkringliggende byggematerialer.

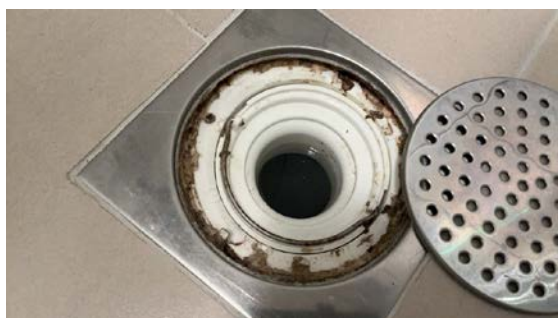
- Det er påvist at flisfuger har riss/sprekker.
- Det er avvik:

Fugene mellom flisene fremstår misfarget og med synlig slitasje. Det er registrert brunlig misfarging langs kant mot tilstøtende flate, noe som kan indikere aldring av fugemasse, smussopphopning eller påvirkning av fukt over tid. Fugene virker stedvis porøse og har redusert estetisk og funksjonell kvalitet. Forholdet kan øke risiko for fuktinntrengning i underliggende konstruksjon dersom det ikke utbedres.

- Slike riss/sprekker kan indikere bakenforliggende fuktskader, og konstruksjonen bør observeres jevnlig for å vurdere utvikling.
- Tiltak:

- Det er påvist at flisfuger har riss/sprekker.
- Det er påvist at noen fliser har bom (hulrom under).
- Det er avvik:

Gulvet er tilnærmet flatt. Det er lokalt fall til sluk. Fall er ikke tilfredsstillende, men badet fungerer med dette avviket

- Slike riss/sprekker kan indikere bakenforliggende fuktskader, og konstruksjonen bør observeres jevnlig for å vurdere utvikling.
- Selv om bom eller hull lyd ikke alltid er et umiddelbart problem, bør det overvåkes nøye før eventuell utvikling i sprekker i flisfuger e.l. oppstår. Dette må en foreta tiltak for, for å begrense utviklingen.
- Tiltak:

Det er ikke behov for utbedringstiltak siden våtrommet fungerer i dag, men ut ifra alder kan skader plutselig oppstå på eldre våtrom. Fornying/oppgradering av rommet bør etterhvert påregnes selv om rommet kan ha mange bruksår igjen. Dette er avhengig av bruk.

Siden våtrommet fungerer i dag er det ikke behov for strakstiltak. Men ut fra alder kan plutselig skader oppstå, det anbefales å følge med og bruke rommet med forsiktighet

- Overvåk tilstanden jevnlig. For å få tilstandsgrad 0 eller 1 må tettesjiktet skiftes ut, men tidspunktet for når dette er nødvendig er vanskelig å si noe om. Ved renovering, påse at alle forhold med tettesjiktet, våtsone, sluk, røranlegg mv. dokumenteres.

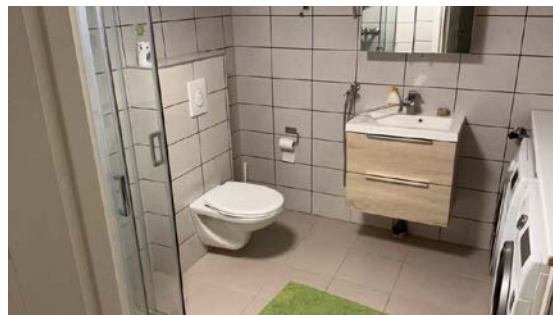
KJELLER > BAD

! TG 2 Sanitærutstyr og innredning

- Det er ikke påvist tilfredsstillende løsning for å synliggjøre lekkasje fra innebygget systerne.

- Uten dreneringsløsning/lekkasjesikring kan lekkasjer pågå over lang tid uten å bli oppdaget. Dette kan føre til omfattende fuktskader i omkringliggende byggematerialer.

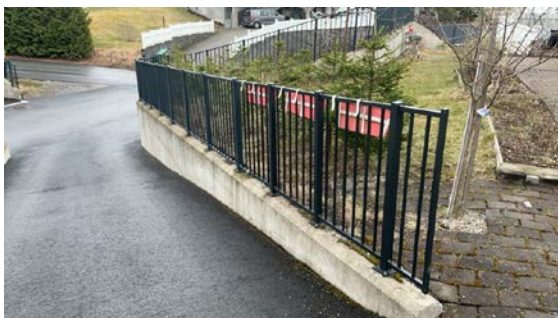
TG 2 Terrenghold

- Det er ikke krav om utbedring av rekkverkshøyde opp til dagens forskriftskrav.
- Det bør gjennomføres radonmålinger.
- For å avklare omfanget av avvik ved rømningsveier bør det innhentes en brannteknisk vurdering.

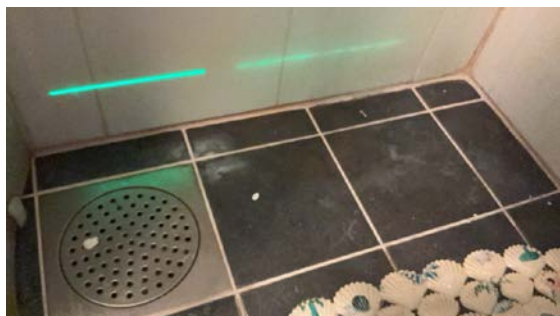
ETASJE > BAD

TG 2 Sanitærutstyr og innredning

- Det er ikke påvist tilfredsstillende løsning for å synliggjøre lekkasje fra innebygget sistene.

- Uten dreneringsløsning/lekkasjesikring kan lekkasjer pågå over lang tid uten å bli oppdaget. Dette kan føre til omfattende fuktskader i omkringliggende byggematerialer.

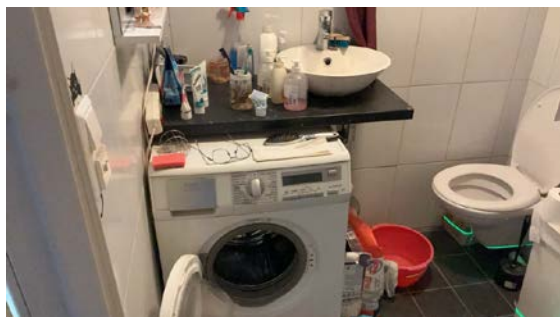
ETASJE > BAD

TG 1 Ventilasjon

Mekanisk avtrekk, ventil på vegg. Tilluft i dør.

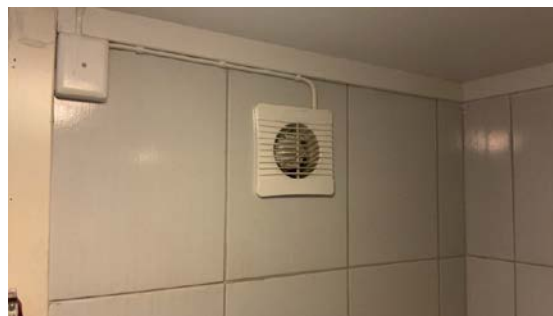
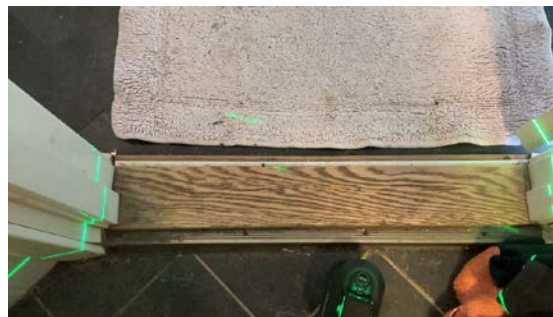
ETASJE > BAD

TG 0 Tilliggende konstruksjoner våtrom

Fuktmåling foretatt i inspeksjonsskap ved dusjsone, og det er ikke påvist unormale forhold.

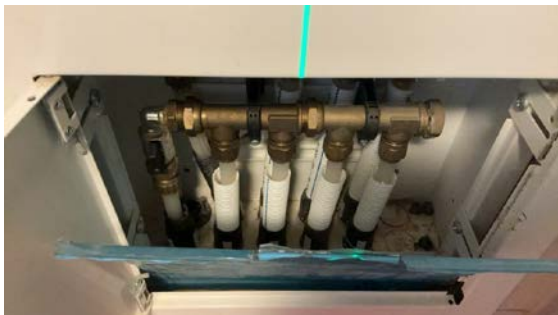
! TG 1 Avløpsrør
