# Tilstandsrapport

Selveierleilighet

Kaffegata 75, 2270 FLISA

Oppdragsnr.: 20243-1823

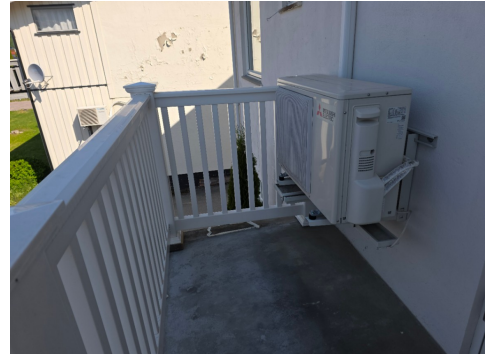
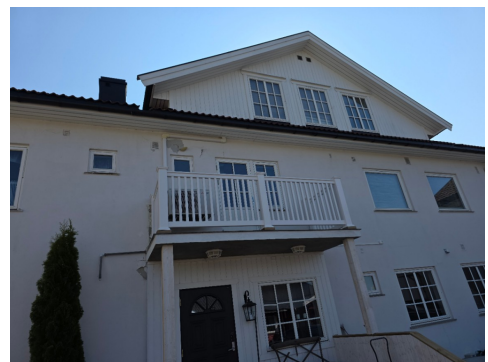
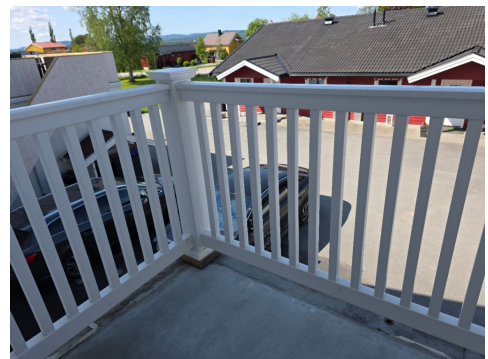
## ! TG 2 Balkonger, terrasser og rom under balkonger

Terrasser ved 2.etasje mot vest, syd og øst. Terrasser fra forskjellige årstall, rehabilitert og dels innbygget i 2009 samt i 2024/2025. Understøttet på søyle-/bjelkekonstruksjoner mot øst og syd, fundamentering under søyler fremstår utført med støpte pilarer. Underliggende rom ved terrasser mot vest med butikkløkal eller garasje, ukjent vedr membranløsning. Gulvkonstruksjoner av treverk, betong eller Lecaplank. Gulvoverflater med impregnerte terrassebord eller flislegging. Rekkverk i plast eller treverk, rekkverk fra 2024. Trapping ved terrassegulv mot øst. Overbygget terrassedel med dels med skyvedørsløsninger i glass. Trapp til terreng fra terrasse mot vest.

Balkong/terrasse ligger over garasje, usikker konstruksjon. Konstruksjonsutforming gir økt fare for skader.

Behov for utbedring av påviste forhold. Takterrasse med risikokonstruksjon mot underliggende boarealer avhengig av tett membransjikt under fliser, ingen opplysninger om lekkasjer eller påviste tegn etter lekkasjer.

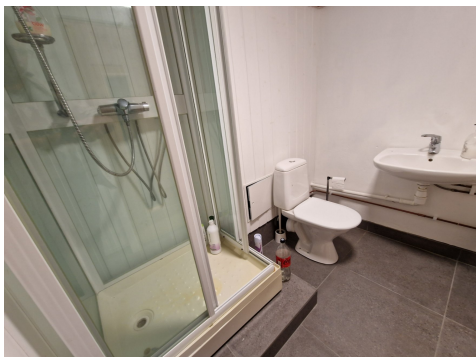
## KJELLER > BAD

### ! TG 2 Overflater vegger og himling

- Uegnete materialer må fuktbeskyttes/utskiftes.

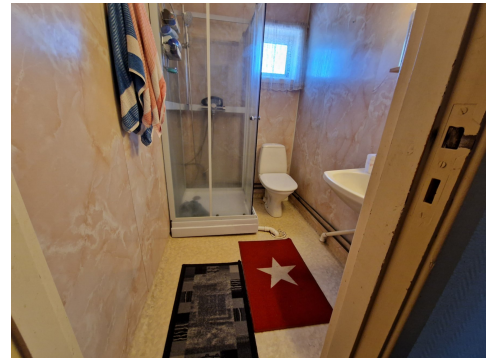
Rommet fremstår som et fungerende baderom fra byggeåret, men ut fra alder kan skader plutselig oppstå. Overflater og konstruksjoner anses å ha overskredet sin forventede levetid. Ingen tegn til fuktproblematikk ved baderommet eller tilstøtende bygningsmasse som kan settes i sammenheng med rommets funksjoner. Hulltaking kunne heller ikke avdekke forhold som indikerer utettheter. Det anses derfor ikke nødvendig med umiddelbare tiltak. Kostnader ved renovering av bad er ikke medtatt. I følge Byggforsk byggdetaljblad kan man på overflater ikke forvente lengre levetid enn ca 20 år. Dette er helt avhengig av bruken. Rørgjennomføringer bør kontrolleres for tetthet og evt utbedres for utettheter. TG3 er gitt grunnet elde.

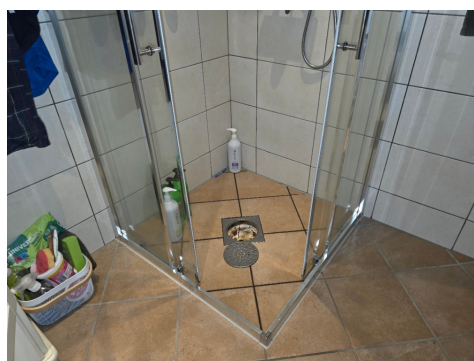
## 3.ETASJE > BAD

### ! TG 2 Sluk, membran og tettesjikt

Våtrommet synes å ha fungert i 16 år uten tegn til skader, men tilstanden bør overvåkes. Ingen tiltak som anses prekært. Jevnlig kontroll av overflater anbefales.

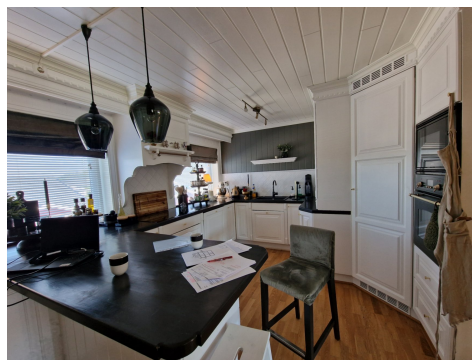
### 2.ETASJE > KJØKKEN

#### ! TG 1 Avtrekk

- Det er påregnelig med utskiftning/utbedringer av kjøkkeninnredningen.

Det anses ikke nødvendig med umiddelbare tiltak. Evt utbedringer kan vurderes ved planlagte rehabiliteringer. Kostnadsestimat for nytt kjøkken er ikke vurdert. Lekkasjevakt og komfyrvakt anbefales montert.

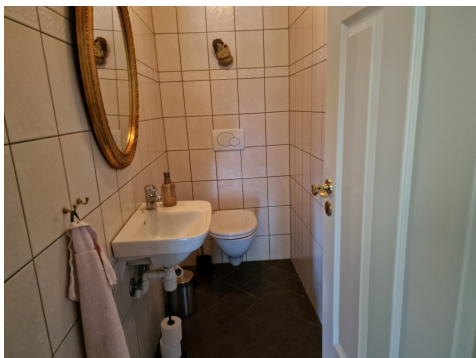
## TEKNISKE INSTALLASJONER

## ! TG 2 Vannledninger

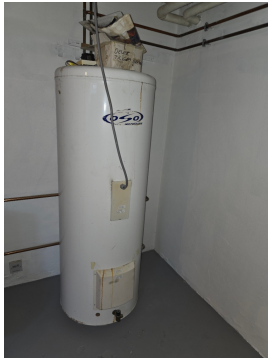
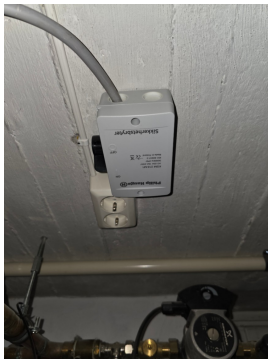
## TG 2 Vannbåren varme

Varmefordeling med radiatorer, gulvvarmerør og rørinstallasjoner. Anlegg dels fra byggeår, gulvvarmerør fra 2009. Ingen dokumentasjon for anlegget evt service. Anlegget må kontrolleres av fagmann.
