## Innholdsrik villa med sjel, på usjenert og solrik tomt i attraktive Eskeviken!

Frittliggende enebolig over 2 plan med kjeller. Landlig og sjønær beliggenhet i Engevikveien.

# Tilstandsrapport

Befaringsdato: 08.07.2025

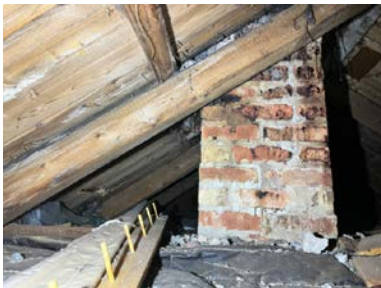
Fuktmerker

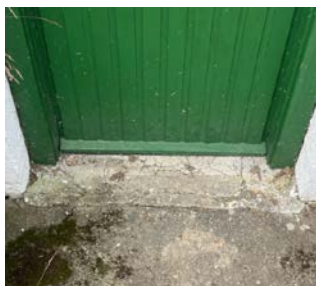
Kjellerdør

- Det er påvist utetthet/åpning mellom dørblad og dørkarm. Dvs. at kald trekk kan oppstå.
- Pakninger er slitt og det er ikke montert beslag under ytterdøren. Medfører trekk og risiko for at vann kan trenge inn under døren. Dør i kjeller er montert helt ned på betonggulvet, medfører økt risiko for råteskader på karmen og økt behov for vedlikehold.

Dør i kjeller bør heves noe og det anbefales å montere beslag under ytterdøren samt bytte pakninger på denne.

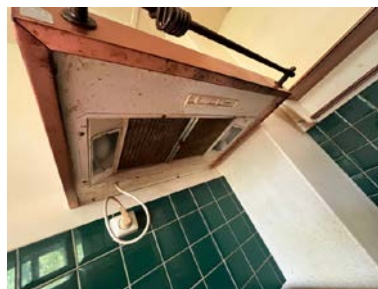
Noe fuktmerker på skap skrog i benkeskapet.

- Det er registrert avvik med avtrekk.

- Ventilatoren må skiftes.

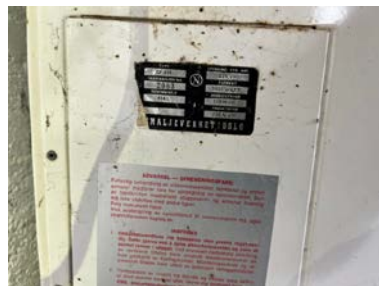
- Det er påvist at varmtvannstank er over 20 år
- Det er påvist andre avvik:

- Det er ikke behov for utbedringstiltak siden tanken fungerer i dag, men ut ifra alder kan skader plutselig oppstå på eldre tanker.
