## Innholdsrik villa med sjel, på usjenert og solrik tomt i attraktive Eskeviken!

# Tilstandsrapport

gnr. 158, bnr. 19

Befaringsdato: 08.07.2025

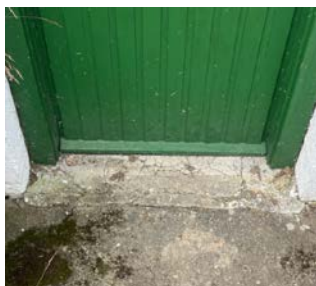
- Det er påvist utetthet/åpning mellom dørblad og dørkarm. Dvs. at kald trekk kan oppstå.
- Pakninger er slitt og det er ikke montert beslag under ytterdøren. Medfører trekk og risiko for at vann kan trenge inn under døren. Dør i kjeller er montert helt ned på betonggulvet, medfører økt risiko for råteskader på karmen og økt behov for vedlikehold.

Kjellerdør

Dør i kjeller bør heves noe og det anbefales å montere beslag under ytterdøren samt bytte pakninger på denne.

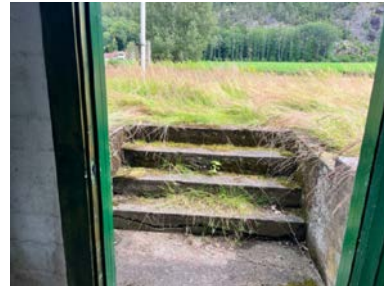
- Det er ikke montert rekkverk på murer inntil trapp til kjeller, fallhøyde er såpass stor at det etter dagens krav skal være rekkverk. Det er en del sprekker i betongen, dette vil på sikt medføre at trappen må lages på nytt. Sluk i gulv er viktig å holde åpen slik at vann som samler seg kan renne bort, om ikke vil det renne inn i kjeller.

Betong trapp

- På grunn av risiko for fallskader må det monteres rekkverk.

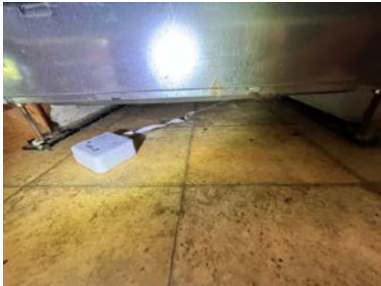
Vannstoppesystem under oppvaskmaskin.

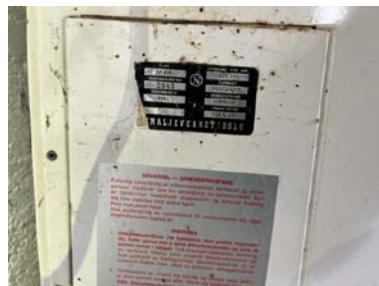
- Det er påvist at varmtvannstank er over 20 år
- Det er påvist andre avvik:

- Det er ikke behov for utbedringstiltak siden tanken fungerer i dag, men ut ifra alder kan skader plutselig oppstå på eldre tanker.
