Tilstandsrapport

Fritidsbolig Hytte nr 8

Nord-Torpvegen 1841, 2880 NORD-TORPA

Oppdragsnr.: 21008-1424

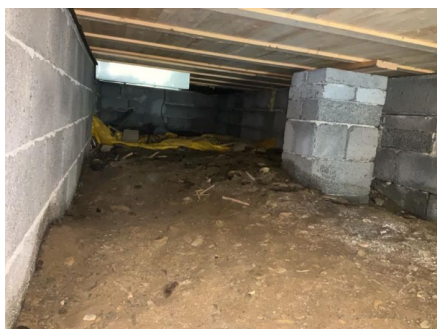
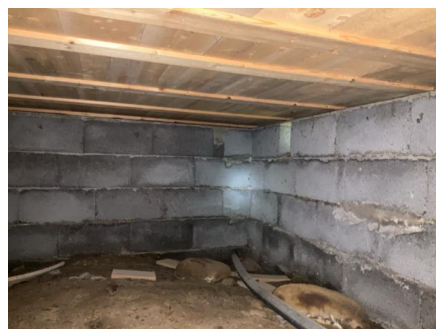
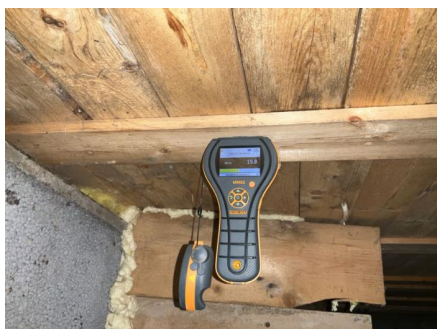
Krypekjeller/blindkjeller er en risikokonstruksjon, det vil si en konstruksjon som erfaringsmessig har høy skadefrekvens. Grunnen til at dette vurderes som risikokonstruksjoner er faren for fuktproblematikk i kryperommet.

Fuktmåling ble foretatt, jeg målte verdier over grenseverdier for skadelig fukt og dette er en indikasjon på at trevirke er utsatt for fuktpåkjenning. Det ble påvist lekkasje på vannledning i krypekjeller som kan påvirke målingene som er gjort i nærheten.

Utbedre det påviste avviket.

Det anbefales å legge plastfolie mot grunnen. Rydd grunnen i kryperommet for alt organisk avfall og avrett om nødvendig med f.eks. sand eller grus. Dekk den deretter med plastfolie som legges ut for å hindre avdunsting/fordampning fra grunnen. Der grunnen i kryperommet ligger under utvendig terreng, bør avrettingen sørge for at det blir fall fra ringmur eller mot en sentralt plassert renne (drensgrøft) hvor vann får avløp/ledet vekk fra bygning. Grunnen må være jevn og fri for bygningsmaterialer/avfall. Legg folien med god overlapp i skjøtene og slik at det ikke kan samle seg vann på oversiden. Danner det seg likevel punkter hvor eventuelt inntrengende vann kan samle seg, må plastfolien perforeres slik at vannet kan dreneres ned. Avslutt folien ca. 0,1 m fra ringmuren slik at ev. kondensvann fra ringmuren eller overflatevann som trenger inn, kan dreneres ned. Se byggforsklad NBI 521.203.

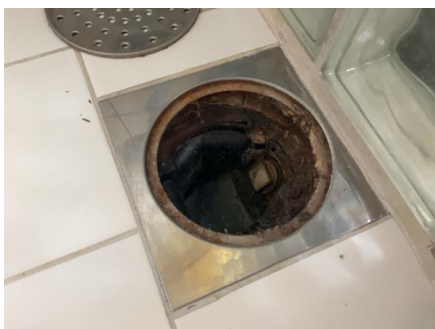
1. ETASJE > BAD

TG 1 Sanitærutstyr og innredning

Ved fuktmåling er det ikke registrert måleverdi som indikerer fukt.

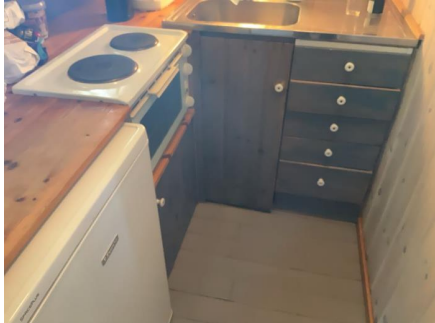
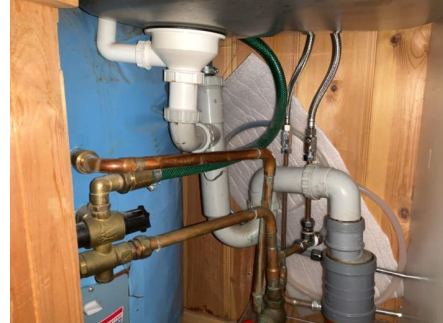
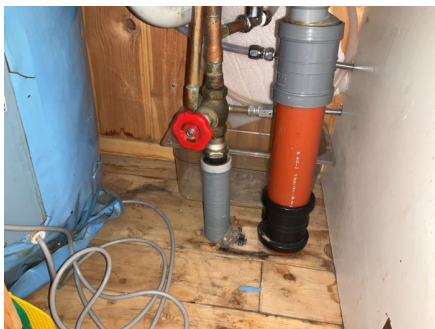
1. ETASJE > STUE/KJØKKEN

TG 3 **Avtrekk**
