Nord-Torpvegen 1841 - hytte 8, 2880 NORD-TORPA

**Koselig hytte med umiddelbar nærhet til tur og skiområder -
Innlagt vann og strøm - sosialt fellesskap i Hugulia Sameie.**

Befaringsdato: 03.06.2024

Rapportdato: 24.07.2024

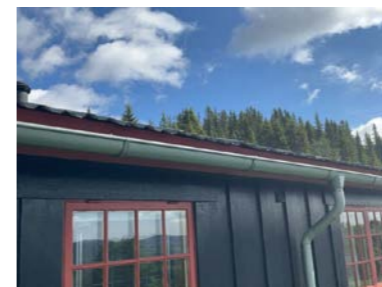
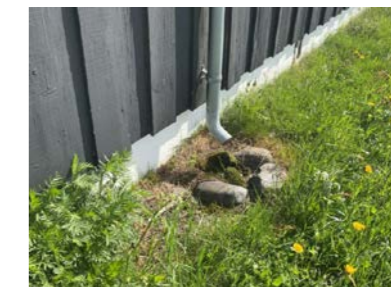
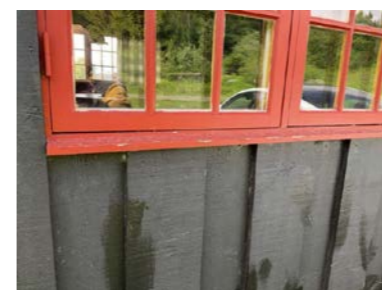
IG 2 Veggkonstruksjon

Utvendig kledning er ikke luftet. Lav høyde mellom grunnen og kledning, risiko for skader. Anbefalt høyde mellom terreng og kledning er 30cm.

Yttervegger i trekonstruksjoner. Stående utvendig trekledning.

Det er ikke registrert avvik som tilsier at man må påregne umiddelbare tiltak. Det bør foretas tiltak for å bedre lufting av kledningen.

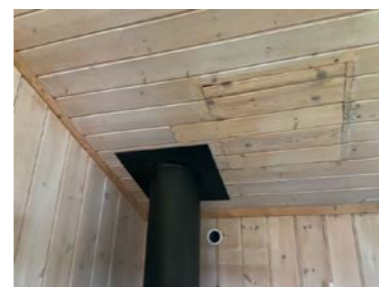
Hull etter gammel pipe er skjøtt i med panelbord.

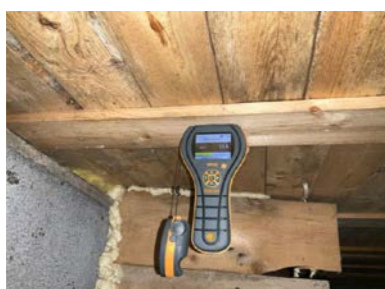
Det anbefales å legge plastfolie mot grunnen. Rydd grunnen i kryperommet for alt organisk avfall og avrett om nødvendig med f.eks. sand eller grus. Dekk den deretter med plastfolie som legges ut for å hindre avdunsting/fordampning fra grunnen. Der grunnen i kryperommet ligger under utvendig terreng, bør avrettingen sørge for at det blir fall fra ringmur eller mot en sentralt plassert renne (drensgrøft) hvor vann får avløp/ledet vekk fra bygning. Grunnen må være jevn og fri for bygningsmaterialer/avfall. Legg folien med god overlapp i skjøtene og slik at det ikke kan samle seg vann på oversiden. Danner det seg likevel punkter hvor eventuelt inntrengende vann kan samle seg, må plastfolien perforeres slik at vannet kan dreneres ned. Avslutt folien ca. 0,1 m fra ringmuren slik at ev. kondensvann fra ringmuren eller overflatevann som trenger inn, kan dreneres ned. Se byggforsklad NBI 521.203.

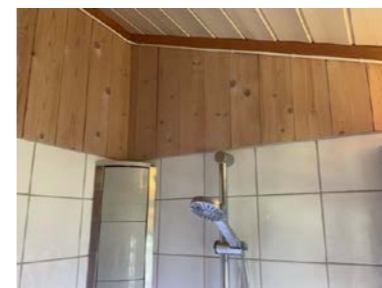
1. ETASJE > BAD

- Materiale er ikke beskyttet mot fuktpåkjenning. Plasseringen i våtsone kan føre til fuktskader i konstruksjonen, og forkorte brukstiden til materialet. Tiltak anbefales for å unngå fuktskader.
- Dør er beskyttet mot fuktpåkjenning, men plasseringen i våtsone kan føre til vanninntrengning i konstruksjonen.

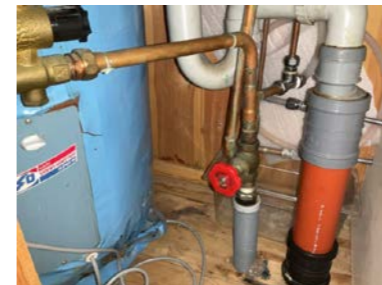
Det har vært noe lekkasje fra en kobling på vannrør da dette hadde fryst, det er derfor noe fuktmerker på gulv under kjøkkeninnredning.

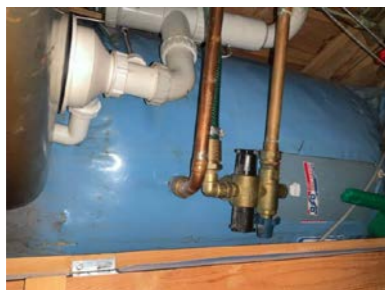
Det bør etableres tilfredsstillende avrenning eller lekkasjesikring ved varmtvannstank. Det anbefales å skifte til ny varmtvannsbereider som er bedre isolert, en ny bereider vil kreve mindre strømforbruk.

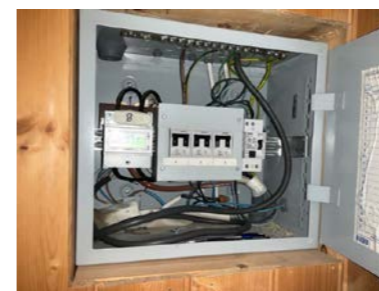
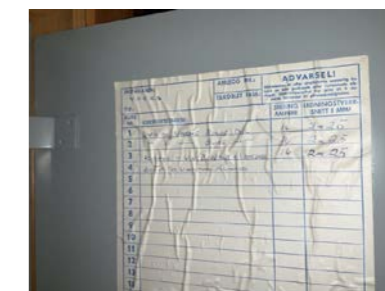
Det er ikke gjennomført tilsyn av boligens elektriske anlegg av DLE (Det Lokale EL. tilsynet) innenfor de siste 5 år. For elektrisk anlegg er det gjennomført en forenklet kontroll begrenset til de spørsmål og undersøkelser som forskrift til avhendingslova (tryggere bolighandel) § 2-18 inneholder. Dette kan ikke sammenlignes med en kontroll utført av offentlig myndighet (Det lokale eltilsyn) eller registrert elektrovirksomhet, og en bygningssakkyndig har verken kompetanse eller lov til å foreta en slik kontroll. Tilstandsgraden er vurdert ut fra den forenklede og begrensede kontrollen som forskriften inneholder. El-anlegget kan ha feil og mangler som en slik forenklet undersøkelse ikke vil avdekke. Vær derfor oppmerksom på denne risikoen, og søk videre veiledning eller få en fullstendig kontroll utført av registrert elektrovirksomhet. Estimert for kostnad er kun vurdert ut fra at el-kontroll må foretas- kostnad for å rette avvik etter kontroll er ikke vurdert.
