Nord-Torpvegen 1841 - hytte 8, 2880 NORD-TORPA

**Koselig hytte med umiddelbar nærhet til tur og skiområder - innlagt vann og strøm - sosialt fellesskap i Hugulia Sameie.**

# gnr. 66, bnr. 228

Befaringsdato: 03.06.2024

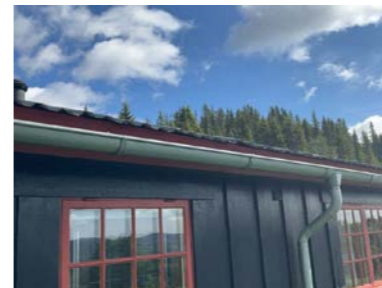
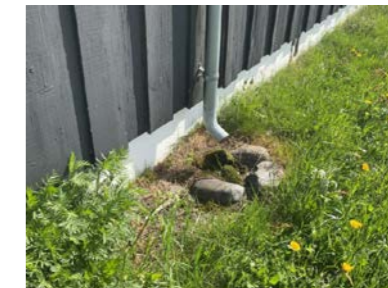
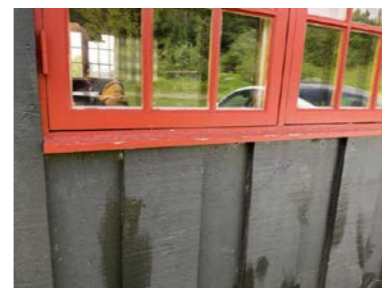
### IG 2 Veggkonstruksjon

Utvendig kledning er ikke luftet. Lav høyde mellom grunnen og kledning, risiko for skader. Anbefalt høyde mellom terreng og kledning er 30cm.

Yttervegger i trekonstruksjoner. Stående utvendig trekledning.

Det er ikke registrert avvik som tilsier at man må påregne umiddelbare tiltak. Det bør foretas tiltak for å bedre lufting av kledningen.

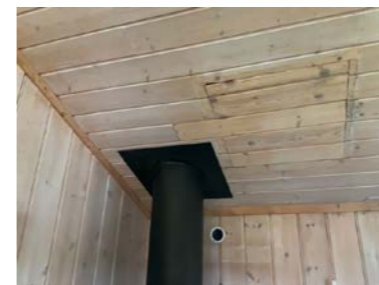
Hull etter gammel pipe er skjøtt i med panelbord.

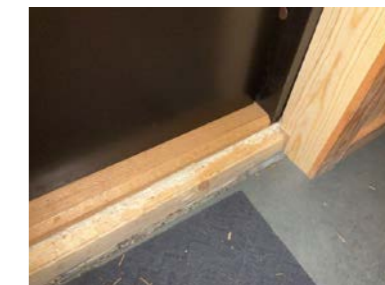
Manglende feielist/innlisting av dørterskel på ytterdør.

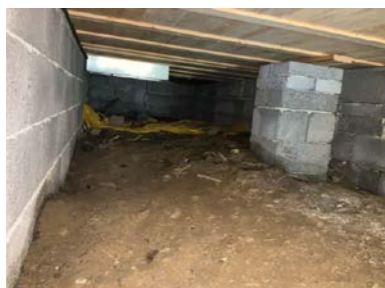
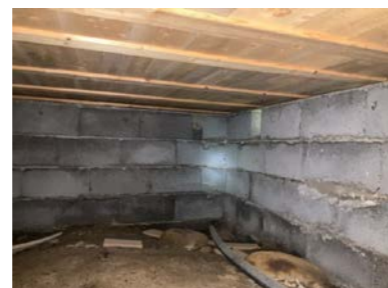
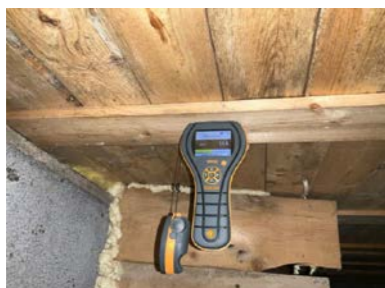
### TG 2 Kryp Kjeller

Murt ringmur med kryprom, trebjelkelag og stubbegulv. Luke i ringmur i gavl.

Krypekjeller/blindkjeller er en risikokonstruksjon, det vil si en konstruksjon som erfaringsmessig har høy skadefrekvens. Grunnen til at dette vurderes som risikokonstruksjoner er faren for fuktproblematikk i kryperommet.

Fuktmåling ble foretatt, jeg målte verdier over grenseverdier for skadelig fukt og dette er en indikasjon på at trevirke er utsatt for fuktpåkjenning.

Det ble påvist lekkasje på vannledning i krypekjeller som kan påvirke målingene som er gjort i nærheten.

Utbedre det påviste avviket.

Det anbefales å legge plastfolie mot grunnen. Rydd grunnen i kryperommet for alt organisk avfall og avrett om nødvendig med f.eks. sand eller grus. Dekk den deretter med plastfolie som legges ut for å hindre avdunsting/fordampning fra grunnen. Der grunnen i kryperommet ligger under utvendig terreng, bør avrettingen sørge for at det blir fall fra ringmur eller mot en sentralt plassert renne (drengroft) hvor vann får avløp/ledet vekk fra bygning. Grunnen må være jevn og fri for bygningsmaterialer/avfall. Legg folien med god overlapp i skjøtene og slik at det ikke kan samle seg vann på oversiden. Danner det seg likevel punkter hvor eventuelt inntrengende vann kan samle seg, må plastfolien perforeres slik at vannet kan dreneres ned. Avslutt folien ca. 0,1 m fra ringmuren slik at ev. kondensvann fra ringmuren eller overflatevann som trenger inn, kan dreneres ned. Se byggforsklad NBI 521.203.

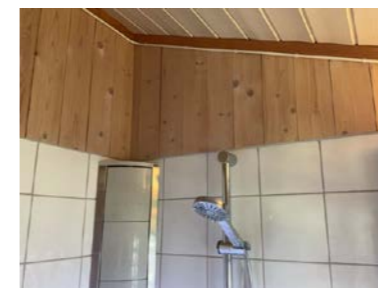
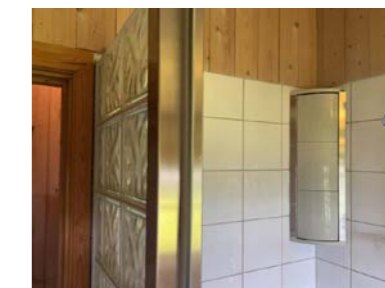
- Materiale er ikke beskyttet mot fuktpåkjenning. Plasseringen i våtsone kan føre til fuktskader i konstruksjonen, og forkorte brukstiden til materialet. Tiltak anbefales for å unngå fuktskader.
- Dør er beskyttet mot fuktpåkjenning, men plasseringen i våtsone kan føre til vanninntrengning i konstruksjonen.

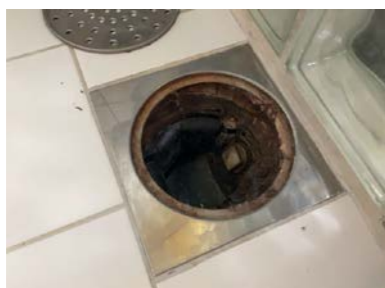
- Det er avvik:
- Det er ikke fremvist dokumentasjon på utførelse og materialer for våtrommets tettesjikt. Våtrommets tettesjikt er innebygd og er derfor ikke mulig å vurdere uten dokumentasjon.
- Ingen synlig membran i sluk. Sluk har en utførelse som gjør at det ikke kan vurderes hvordan tetthet er ivaretatt.
- Ut fra alder på våtrommet er mer enn halvparten av forventet brukstid oppnådd på membran/tettesjikt. Membraner har en aldriingsprosess og forventet brukstid. Dette kan variere ut fra hvilken type membran som er benyttet og hvilke egenskaper denne har i kombinasjon med selve utførelsen. Bruksintensitet vil også være avgjørende. Risiko for lekkasjer øker med alder.

- Tiltak:
- Det anbefales å fremskaffe dokumentasjon på utførelse dersom dette er mulig. Dersom dokumentasjon ikke fremskaffes vil utførelsen ikke kunne verifiseres.

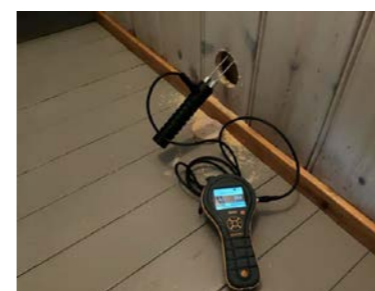
Hulltaking for fuktmåling i tilstøtende konstruksjon er foretatt, hull tatt i vegg på kjøkken.

Ved fuktmåling er det ikke registrert måleverdi som indikerer fukt.
