# Tilstandsrapport

Enebolig

Tverrvegen 8, 2833 RAUFOSS

Befaringsdato: 21.07.2025

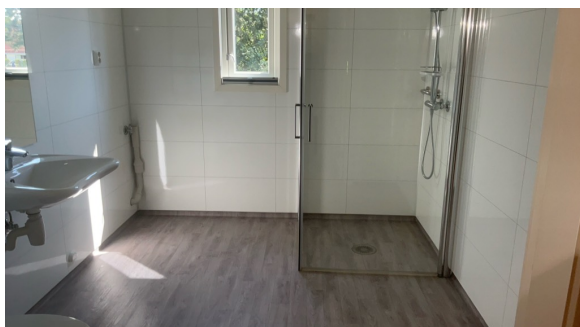
Oversiktsbilde av bad.

Innhent ytterligere dokumentasjon på våtrommet om mulig. Våtrommet er vurdert ut fra det historiske bruksmønsteret i boligen. Endringer i bruksmønsteret vil også endre forutsetningene for konstruksjonene. Dette avviket kan redusere levetiden til våtrommet.

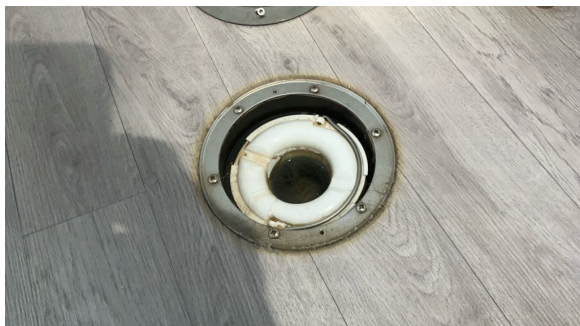
Kontroll av sluk.

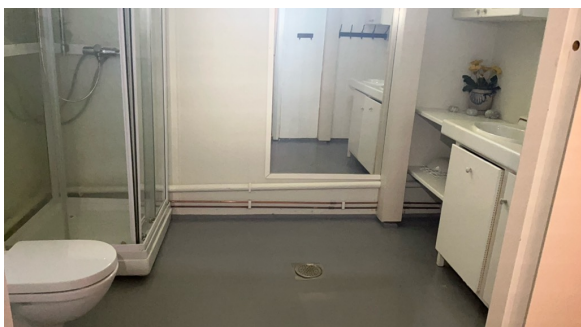
Våtrommet oppfyller ikke dagens krav, og kjøperen må vurdere om det er hensiktsmessig å bruke våtrommet på en annen måte enn det gjeldende regelverket beskriver. Dette kan for eksempel innebære videre bruk av et tett dusjkabinett og nøye overvåking av eventuelle tegn på fuktskader. Våtrommet er vurdert ut fra det historiske bruksmønsteret i boligen. Endringer i bruksmønsteret vil også endre forutsetningene for konstruksjonene. Bruk av dusjkabinett hindrer i stor grad direkte vannsprut på veggene. Ved bruk av dusjkabinett er veggene bak dusjkabinettet definert som våtsone, blant annet på grunn av rengjøring. Kostnadsestimat er vurdert ut fra full renovering av våtrommet.

Oversiktsbilde av bad.

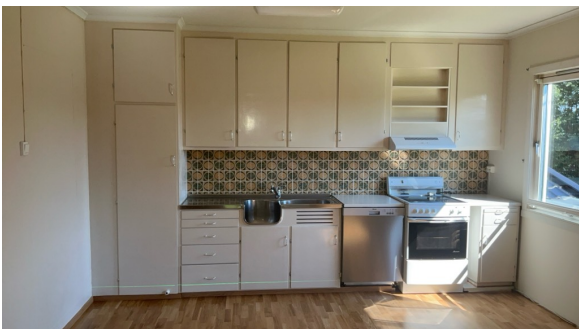
Oversiktsbilde av kjøkken.

For å lukke avviket må det gjøres tiltak. Bygningsdelen fungerer med dette avviket, men for å lukke avviket må det gjøres tiltak.

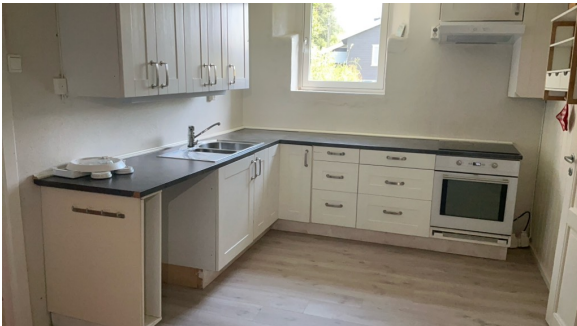
Oversiktsbilde av kjøkkenet.

Bygningsdelen fungerer med dette avviket, men for å lukke avviket må det gjøres tiltak. Servantkran må tilkobles.

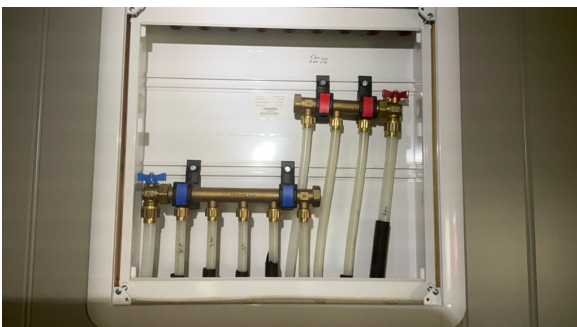
- I forbindelse med oppgradering av våtrom vil det være naturlig med utskiftning av rør.

Fordelerskap i 1. etasje.

Jeg anbefaler kontroll av røropplegg utført av fagperson. Anbefaler å montere lekkasjestopper på utsatte steder. Konsekvensen av påviste avvik er for eksempel redusert brukstid og fuktskader.

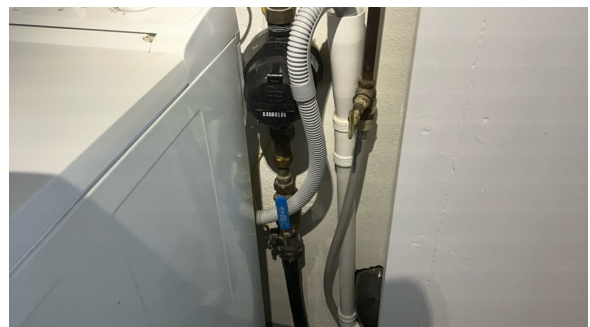
Stoppekran og vannmåler i bad 1. etasje.

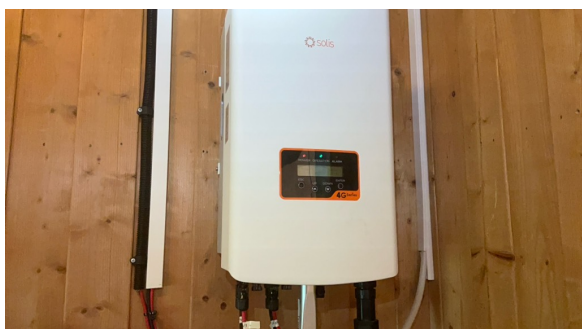
Styreenhet solcelleanlegg.
