Tverrvegen 8, 2833 RAUFOSS

**Innholdsrik og trivelig bolig med sentrumsnær beliggenhet på Raufoss - utleiemulighet - 2 garasjer - nær turområder.**

| Tilstandsrapport ..... | 54 |

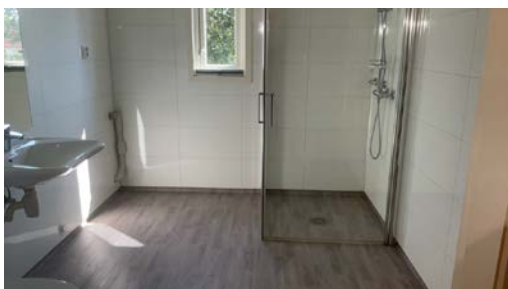
Oversiktsbilde av bad.

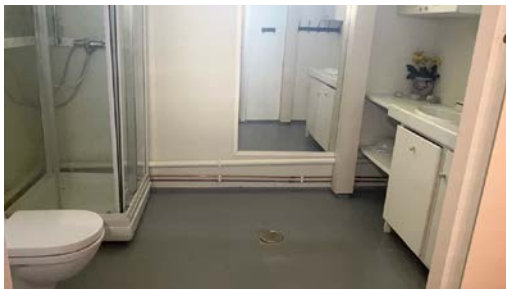
Våtrommet oppfyller ikke dagens krav, og kjøperen må vurdere om det er hensiktsmessig å bruke våtrommet på en annen måte enn det gjeldende regelverket beskriver. Dette kan for eksempel innebære videre bruk av et tett dusjkabinett og nøye overvåking av eventuelle tegn på fuktskader. Våtrommet er vurdert ut fra det historiske bruksmønsteret i boligen. Endringer i bruksmønsteret vil også endre forutsetningene for konstruksjonene. Bruk av dusjkabinett hindrer i stor grad direkte vannsprut på veggene. Ved bruk av dusjkabinett er veggene bak dusjkabinettet definert som våtsone, blant annet på grunn av rengjøring. Kostnadsestimat er vurdert ut fra full renovering av våtrommet.

Oversiktsbilde av bad.

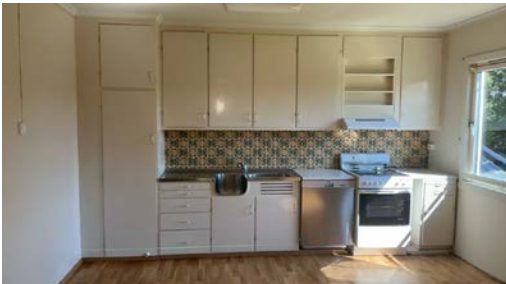
Oversiktsbilde av kjøkken.

For å lukke avviket må det gjøres tiltak. Bygningsdelen fungerer med dette avviket, men for å lukke avviket må det gjøres tiltak.

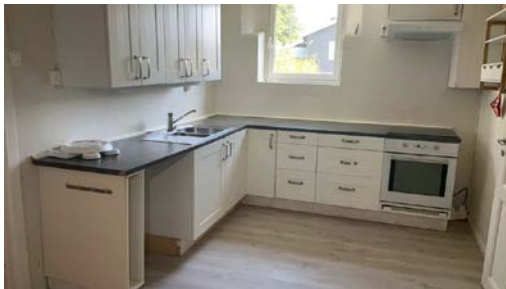
Oversiktsbilde av kjøkkenet.

Bygningsdelen fungerer med dette avviket, men for å lukke avviket må det gjøres tiltak. Servantkran må tilkobles.

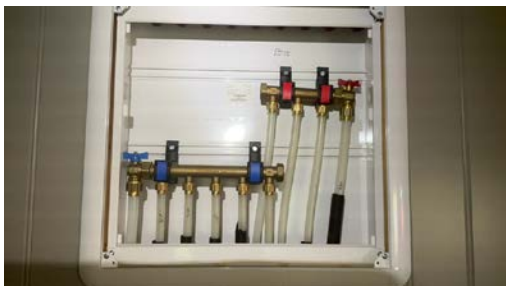
- I forbindelse med oppgradering av våtrom vil det være naturlig med utskiftning av rør.

Fordelerskap i 1. etasje.

Jeg anbefaler kontroll av røropplegg utført av fagperson. Anbefaler å montere lekkasjestopper på utsatte steder. Konsekvensen av påviste avvik er for eksempel redusert brukstid og fuktskader.

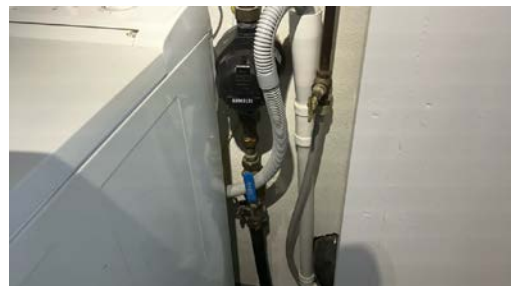
Stoppekran og vannmåler i bad 1. etasje.

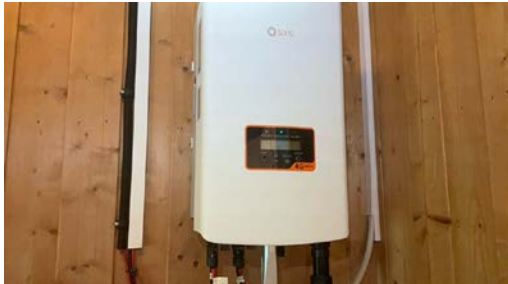
Styreenhet solcelleanlegg.

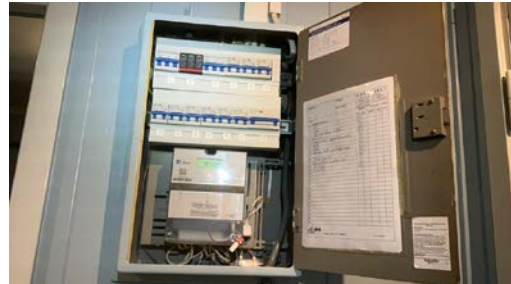
Sikringsskap i gang 1. etasje. Utette gjennomføringer.
