Tverrvegen 8, 2833 RAUFOSS

**Innholdsrik og trivelig bolig -  
sentrumsnær beliggenhet -  
utleiemulighet - 2 garasjer -  
solcellanlegg på taket - solrikt**

| Tilstandsrapport ..... | 54 |

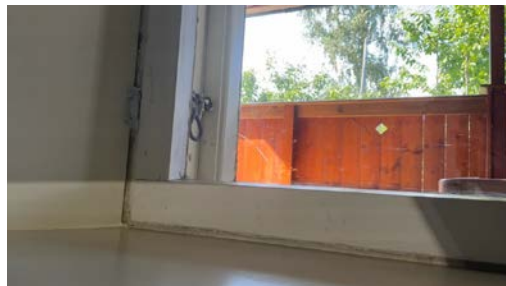
Sprukket kjellervindu registrert.

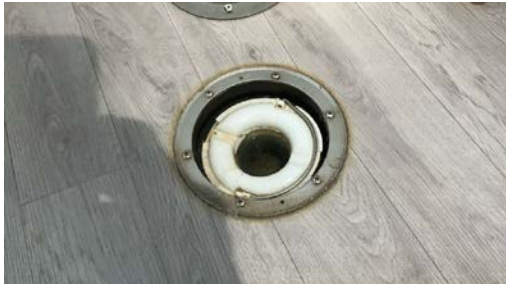
Kontroll av sluk.

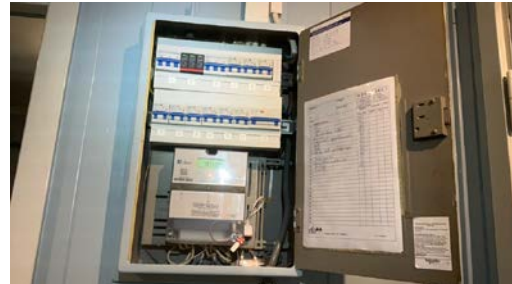
Sikringsskap i gang 1. etasje. Utette gjennomføringer.
