Tverrvegen 8, 2833 RAUFOSS

**Innholdsrik og trivelig bolig -  
sentrumsnær beliggenhet -  
utleiemulighet - 2 garasjer -  
solcellanlegg på taket - solrikt**

# Tilstandsrapport

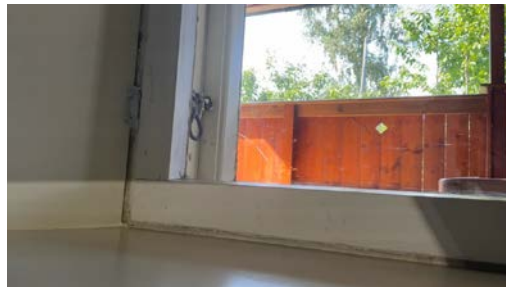
Sprukket kjellervindu registrert.

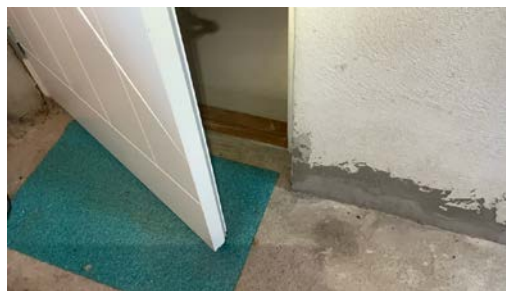
Kjellerdør trenger justering.

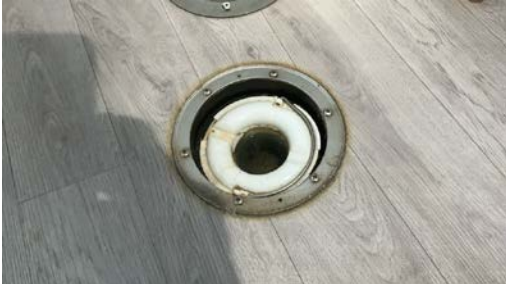
Kontroll av sluk.

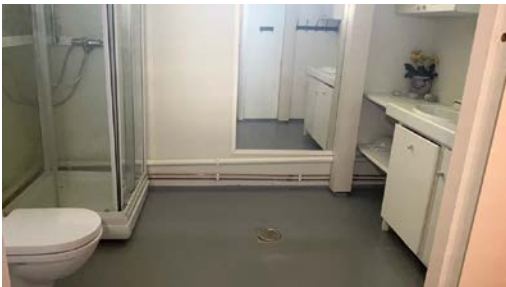
Oversiktsbilde av bad.
