Tilstandsrapport

Boligbygg med flere boenheter

Lundhaugvegen 27 , 5221 NESTTUN

Befaringsdato: 20.04.2026

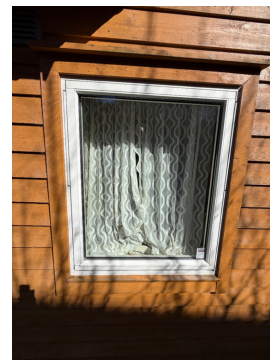
TG 2 Vindu på loft

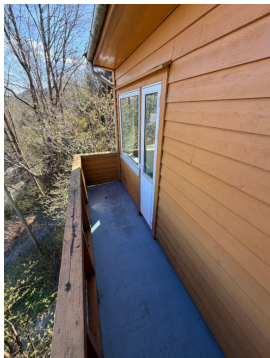
Balkonger til leiligheter i 1 etasje, tilkomst fra stue. Oppmålt til ca 3.8m² pr leilighet.

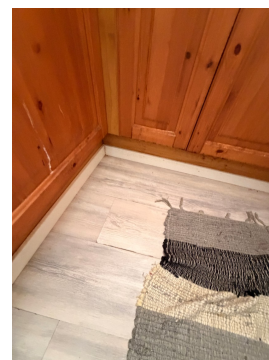
Vurdering av avvik:

Det må påberegnes tiltak på overflater.

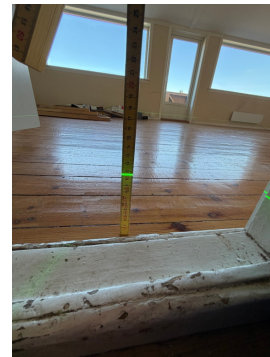
TG 2 Etasjeskille - 1 etasje

- Det er målt høydeforskjell på mellom 15-30 mm gjennom hele rommet. Tilstandsgrad 2 gis med bakgrunn i standardens krav til godkjente måleavvik.

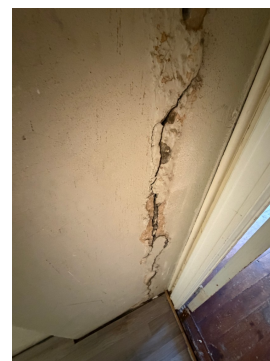
TG 2 Rom Under Terreng

- Det er påvist indikasjoner på noe fuktgjennomtrenging inn i kjellermur.

- Det påviste fuktnivå gir grunn til å overvåke konstruksjonen jevnlig for å se utvikling over tid, og eventuelt foreta tiltak for å unngå fuktskader.

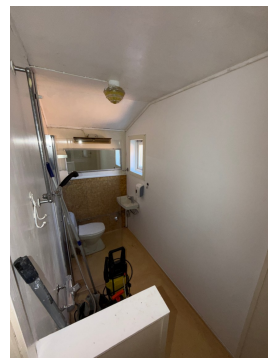
LOFT - LEILIGHET > BAD - 3.6M2

! TG 2 Tilliggende konstruksjoner våtrom

- Hulltaking er ikke foretatt da det allerede er påvist andre avvik i våtsonen.

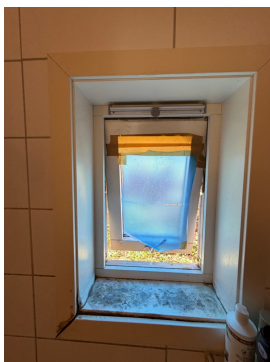
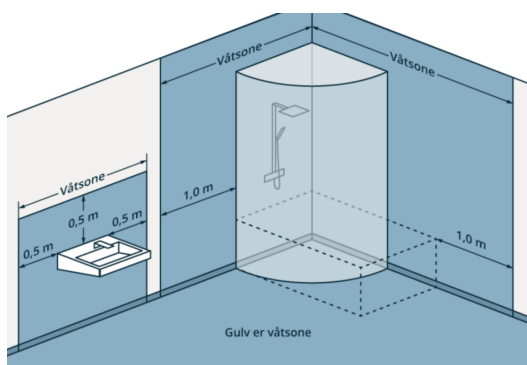
1.ETASJE - V > BAD - 2.4M2

TG 2 Overflater Gulv

- Det er avvik:
- Svertesopp er registrert

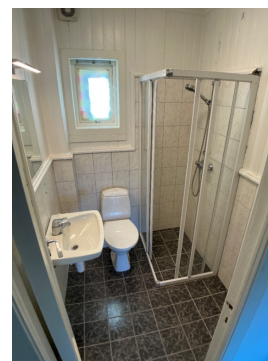
1.ETASJE - H > BAD - 3.1M2

TG 2 Overflater vegger og himling

- Det er avvik:
- Det er montert vinduer eller dører i våtsonen.

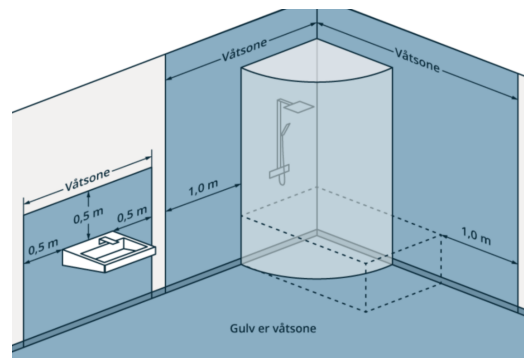
1.ETASJE - H > BAD - 3.1M2

TG 2 Overflater Gulv

- Det er påvist at flisfuger har riss/sprekker.
- Det er påvist at høydeforskjell fra topp slukrist til gulv/synlig topp membran ved dørterskel er mindre enn 25 mm.
- Det er avvik:

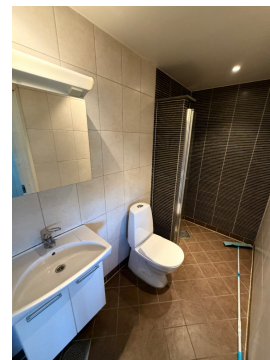
KJELLER LEILIGHET > BAD - 3.3M2

TG 2 Overflater vegger og himling

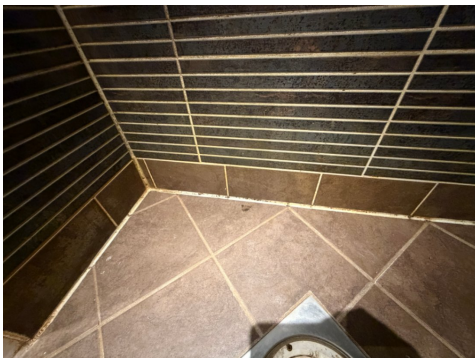
KJELLER LEILIGHET > BAD - 3.3M2

TG 2 Sluk, membran og tettesjikt

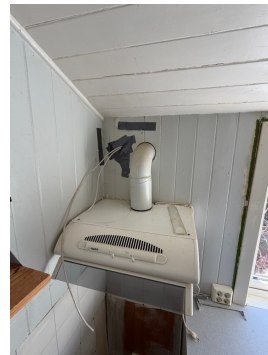
1.ETASJE - V > KJØKKEN - 7M2

TG 2 Overflater og innredning

Det må påberegnes utskiftning av ventilator i forbindelse med renovering av kjøkken.

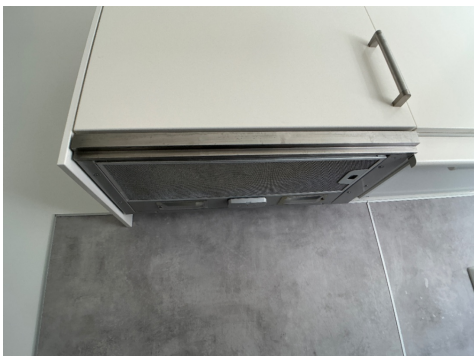
KJELLER LEILIGHET > KJØKKEN - 12.5M2

! TG 2 Overflater og innredning

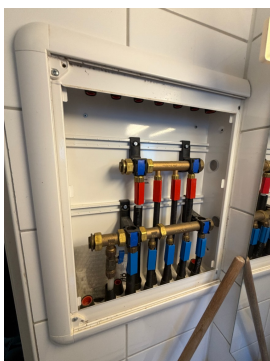
Vannskap leilighet 1 etasje V

TG 2 Avløpsrør

Estimert pris er satt som kostnad på kontroll. Eventuelle utbedringer må prises av ventilasjons entreprenør.
