**NESTTUN | Bolighus med 4  
boenheter og høyt  
inntekspotensiale sentralt på  
Nesttun med nærhet til "alt"!**

# Tilstandsrapport

# gnr. 42, bnr. 277

Befaringsdato: 20.04.2026

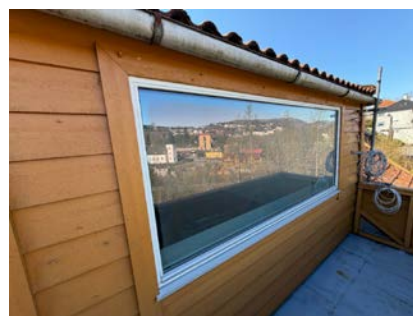
### Vurdering av avvik:

- Det er avvik:

- Tiltak:

Vinduer med punktert glass må påregnes skiftes ut, enten hele vinduet eller kun selve glassene.

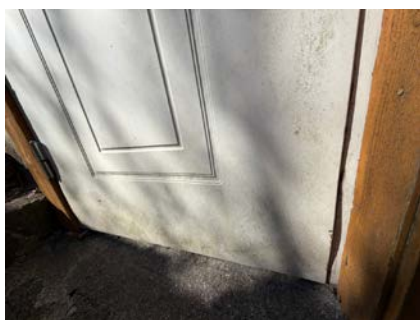
- Karmene i dører er værslitte utvendig og det er sprekker i trevirket.

Noe "svelling" i overflater i dør til kjeller

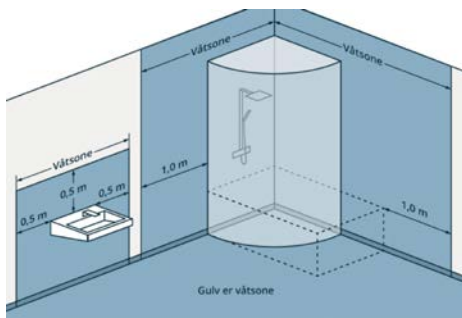
## 1.ETASJE - V > BAD - 2.4M2

### TO 2 Overflater Gulv

- Det er avvik:
- Svertesopp er registrert

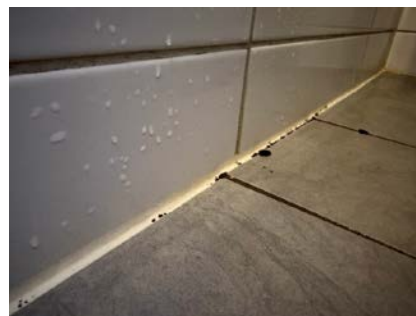
## 1.ETASJE - V > BAD - 2.4M2

### TO 2 Sluk, membran og tettesjikt

Smøremembran har en naturlig aldriingsprosess i form av kjemisk uttørring. Normal forventet levetid på smøremembran er 10-20 år. Ved å etablere tett dusjkabinett vil badet kunne vare i flere år enn den antatte gjenstående levetiden.

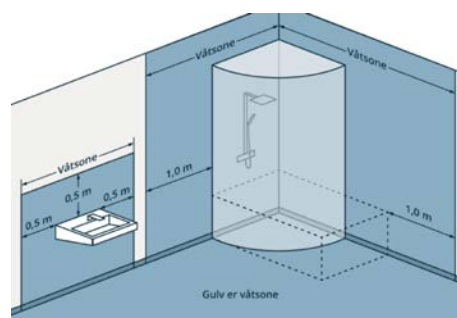
## 1. ETASJE - H > BAD - 3.1M2

### TG 2 Overflater Gulv

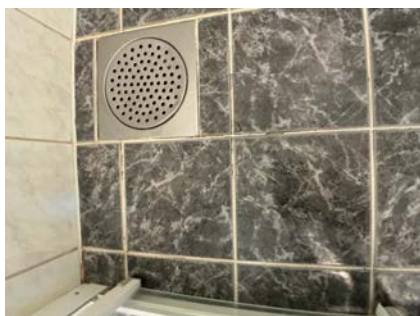
1.ETASJE - H > BAD - 3.1M2

#### TG 2 Sluk, membran og tettesjikt

Smøremembran har en naturlig aldringsprosess i form av kjemisk uttørring. Normal forventet levetid på smøremembran er 10-20 år. Ved å etablere tett dusjkabinett vil badet kunne vare i flere år enn den antatte gjenstående levetiden.

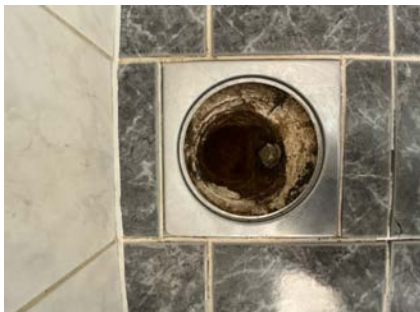
1.ETASJE - H > BAD - 3.1M2

#### TG 1 Sanitærutstyr og innredning

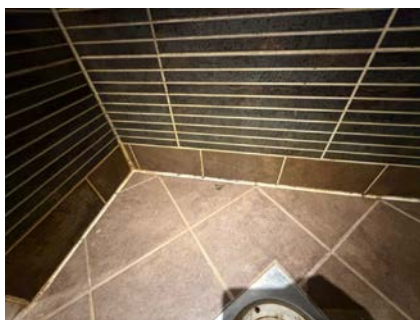
## KJELLER LEILIGHET > BAD - 3.3M2

### ! TG 2 Sluk, membran og tettesjikt

Smøremembran har en naturlig aldringsprosess i form av kjemisk uttørking. Normal forventet levetid på smøremembran er 10-20 år. Ved å etablere tett dusjkabinett vil badet kunne vare i flere år enn den antatte gjenstående levetiden.

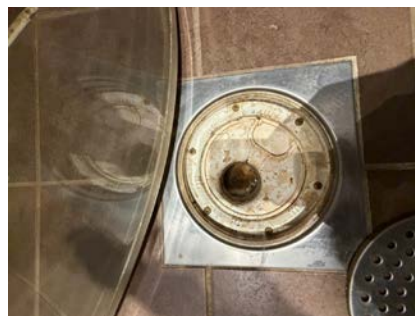
## KJELLER LEILIGHET > BAD - 3.3M2

### ! TG 1 Sanitærutstyr og innredning

- Det bør etableres tilfredsstillende tilluft til våtrom f.eks. luftespalte ved dør e.l.

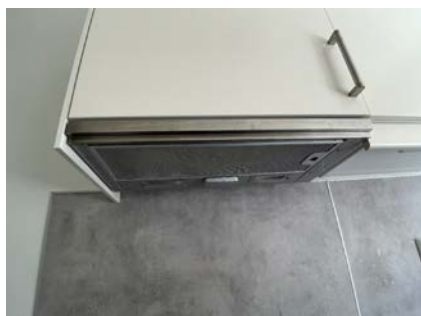
KJELLER LEILIGHET > KJØKKEN - 12.5M2

## TG 2 Overflater og innredning
