# Tilstandsrapport

Enebolig

Krøsshaugen 3, 2943 ROGNE

Befaringsdato: 01.04.2025

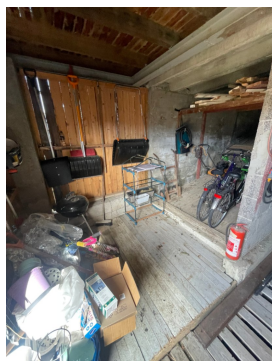
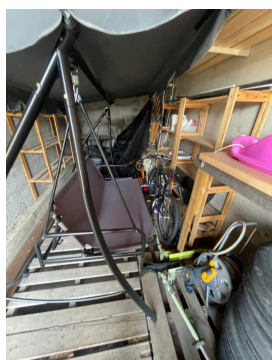
Lagerrom

Overflater er vurdert til å fungere uten behov for tiltak.

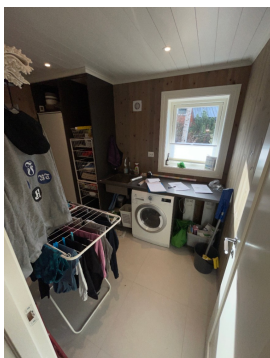
Vaskerom renoveret i 2022, og inklusiv nytt tettesjikt i våtsone. Teknisk forskrift fra 2017 er lagt til grunn ved vurderingen. Eier opplyser at våtrom er bygget som selvbygger og det fins ikke dokumentasjon.

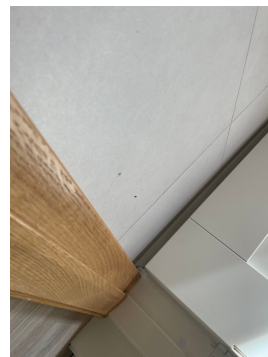
Tett terskel

- Det bør etableres tilfredsstillende tilluft til våtrom f.eks. luftespalte ved dør e.l.

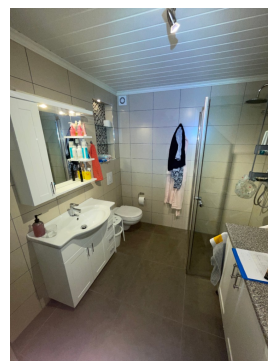
Bad/Vaskerom i leilighet

Bad/vaskerom renovert i 2008, inklusive nytt tettesjikt. Teknisk forskrift fra 1997 er lagt til grunn ved vurderingen. Arbeider er opplyst utført som selvbygger uten noe dokumentasjon.

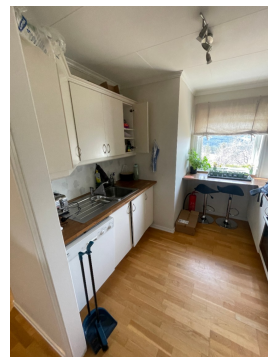
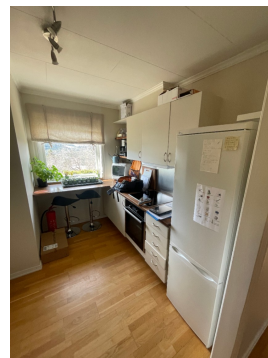
Kjøkken

Innredningen opprettholder fortsatt tiltenkt funksjonskrav. Tidspunkt for utskiftning nærmer seg og det må ellers påregnes noe vedlikehold.

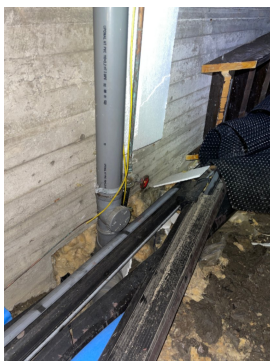
Stoppekran i krypkjeller

Irrede vannrør bør kontrolleres. Det er vurdert til å ikke være behov for umiddelbare utbedringstiltak, men ut ifra alder kan skader plutselig oppstå på eldre anlegg.

- Det må monteres tettemuffer i enden av varerørene.
- Rørkurser på rør-i-rør system bør merkes.

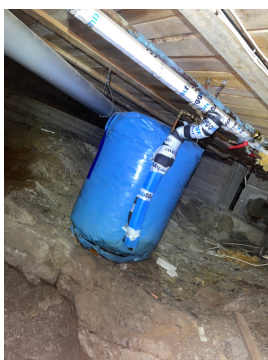
Varmtvannstanken til hoveddel er på ca. 120 liter, og plassert i krypkjeller.

- Det er ikke behov for utbedringstiltak siden tanken fungerer i dag, men ut ifra alder kan skader plutselig oppstå på eldre tanker.
