# Pen enebolig med utleieleilighet og garasje, beliggende åpent og solrikt til i Rogne.

# Tilstandsrapport

Befaringsdato: 01.04.2025

Rapportdato: 16.04.2025

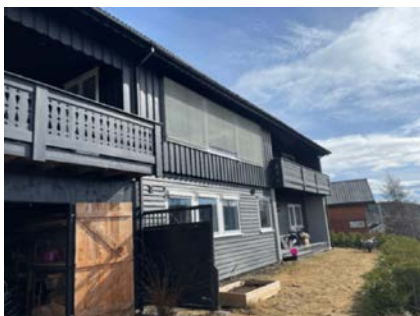
Stedvis værslitt overflate på ytterkledning.

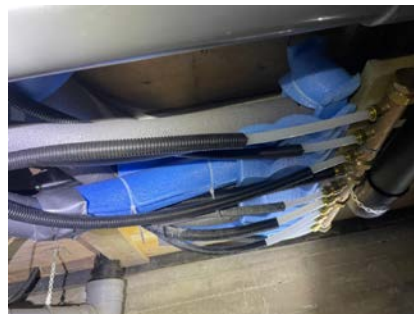
Samlestokk for vann ligger rett under vaskerommet

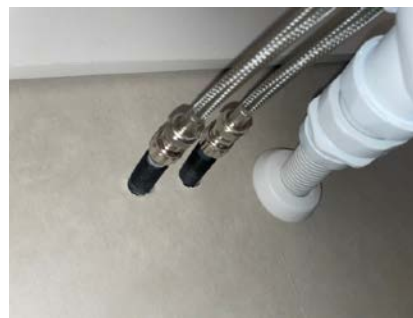
Eksempel på manglende tettemuffer på varerør

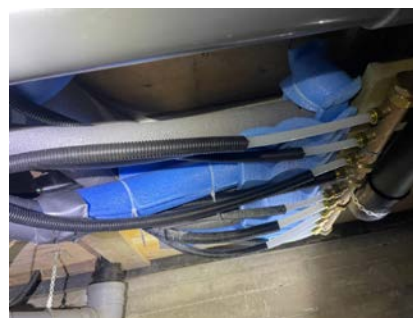
Rørkurser er ikke merket

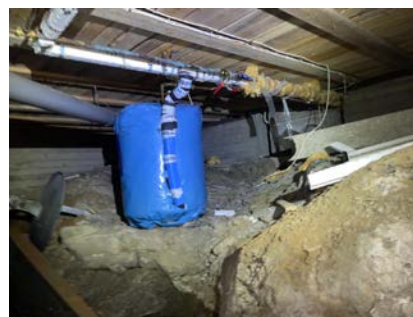
Synlige kobberrør med irret overflate

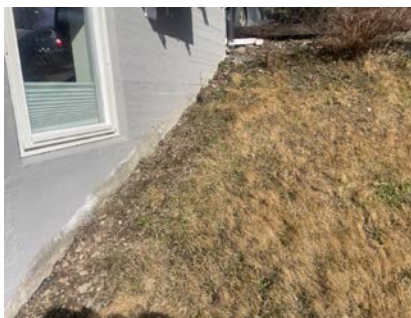
Stedvis noe synlig knotteplast på kortvegg mot sør.

- Tiltak for redreting rundt boligen kan ikke utelukkes.
- Overvåk tilstanden jevnlig. For å få tilstandsgrad 0 eller 1 må dreneringen skiftes ut, men tidspunktet for når dette er nødvendig er vanskelig å si noe om. Bruken av underetg/kjeller vil og være avgjørende.
- Det bør foretas terrengjusteringer.

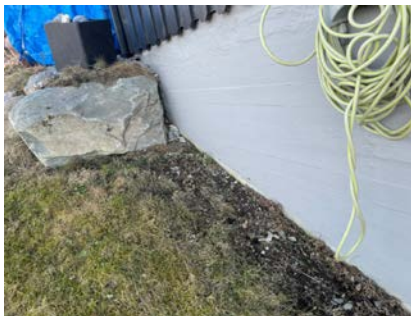
Ikke synlig knotteplast på kortvegg mot nord.
