Elghøgda 15, 2460 OSEN

**Lekker, lun hytte (2022) m/gode
kvaliteter & helhetlig preg. Unik
beliggenhet. Nydelig utsikt. Anneks
Skiløyper rett ved**

Samlet vurdering

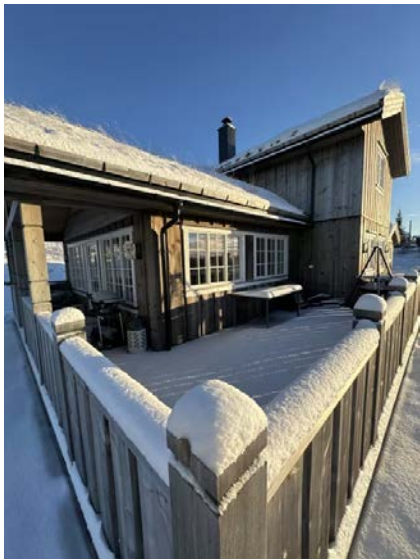
Viser terrasse med adkomst fra stue og terreng.

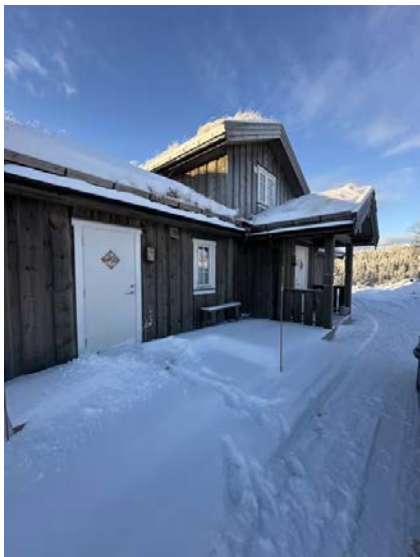
Viser terrasse og overbygget inngangsparti.

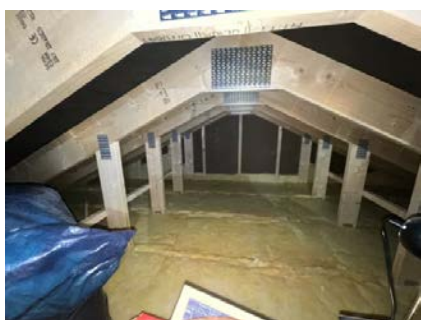
Viser loft isolert med mineralull.

Type loft	Kaldtloft
Akkomst til kaldtloft vi luke i vegg i 2.etasje. Loft isolert med mineralull.	
Deler av loft med sponplater på gulv for lagring. Innlagt lys.	
Er det tegn til fukt fra lekkasjer eller kondensering på overflater?	Nei
Er det tegn til sopp/råte eller spor etter skadedyr?	Nei
Er det tegn på utilstrekkelig ventilering av konstruksjonen?	Nei
Er det tegn på utilstrekkelig tetting rundt gjennomføringer i konstruksjonen?	Nei
Oppsummering av loft (konstruksjonsoppbygging)	TG-0

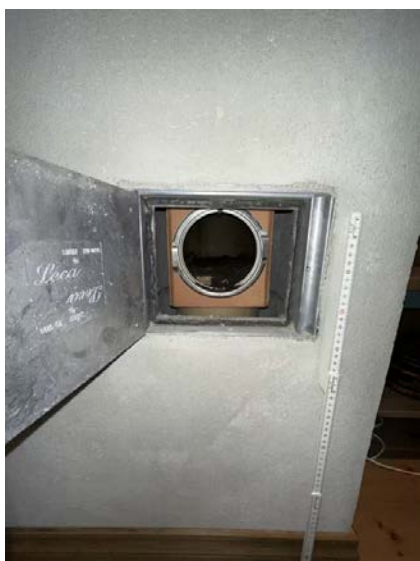
Viser sotluke.

Type pipe	Element
Er det montert ildsted?	Ja
Type ildsted	Peis
Dersom elementpipe - er flere enn 2 sider av pipen innkledd?	Nei
Er det påvist avvik ved ildsted/feieluke/sotluke i forhold til avstand brennbar materiale?	Ja
Skorstein over tak er inspisert fra:	Ikke kontrollerbart
Oppsummering av ildsted/skorstein	TG-2
Taket var snødekt på befaringen slik at pipa ikke er kontrollert utvendig over tak.	
Ubrennbar plate på gulv har for lite utstikk foran ovnen. Avstandskravet er 30cm foran ilegget på ovn.	
Pipe og ildsted er kun visuelt vurdert og ikke røyktrykkprøvd eller kamerakontrollert ved besiktigelsen. Undertegnede har ikke spesiell kompetanse vedr. vurdering av piper og ildsteders forskriftsmessige tilstand. For detaljert informasjon og krav anbefales kontakt med lokalt brann- og feievesen.	
Anbefalte tiltak / ytterligere undersøkelser anbefales	
Det bør monteres ildfast plate under ildsted. Denne skal være minimum 30 cm utenfor ilegget (døren) til ovnen.

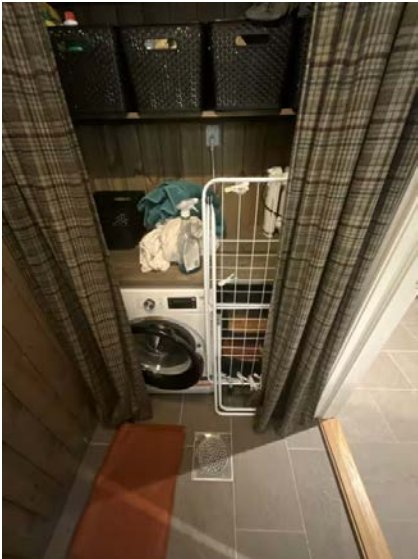
Viser sluk og opplegg for vaskemaskin.

Mekanisk avtrekk med tilluft ved spalte under dørblad anbefales etablert.

Silikonfuge i overgang vask og vegg anbefales etablert.

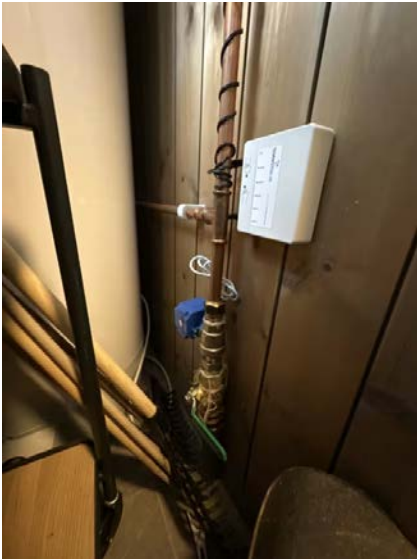
Vannrør med rør i rør system fra fordelerskap plassert i bod og frem til sanitærinstallasjoner på badetrom, toalettrom og kjøkken. Nederste fordeler er løs. Må festes tilstrekkelig.

Viser vanninntak og hovedstoppekran i bod.

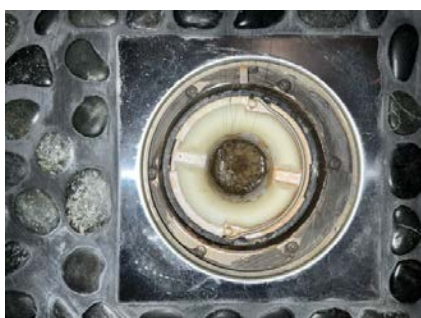
Viser sluk i dusjsonen.

Målt høydeforskjell fra topp flis ved dør til topp sluk i dusjsonen på ca 29 mm. Gulv utenfor dusjsonen med fall under 1:100. Våtrommet virker med dette avviket. Ingen synlig oppbrett av membran ved døråpning.

Det registreres riss / sprekker i flisfuger på gulv i dusjsonen. Lokal utbedring må påregnes.

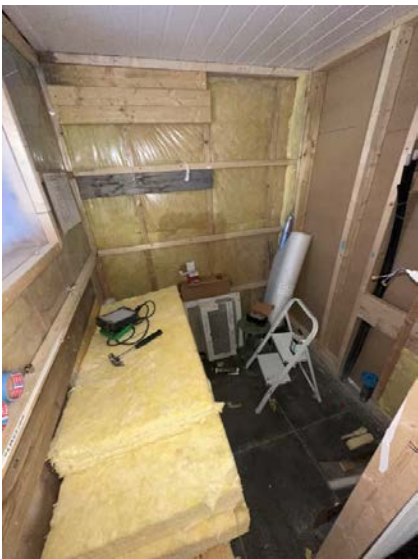
Frittstående annek oppført på støpt plate på mark. Vegger oppført i bindingsverk, isolert med mineralull og utvendig kledd med stående villmarkspanel. Saltak takkonstruksjon tekket med torv. Overbygget inngangsparti. Takkonstruksjon understøttet med tresøyler. Gulv innvendig med flis og laminat. Vegger innvendig med mdf plater. Tak innvendig med mdf panel. Trekkerør ført fra inntakskap og til annek.

Viser gjenstående arbeid.
