Elghøgda 15, 2460 OSEN

**Lekker, lun hytte (2022) m/gode  
kvaliteter & helhetlig preg. Unik  
beliggenhet. Nydelig utsikt. Anneks  
Skiløyper rett ved**

| Tilstandsrapport ..... | 47 |

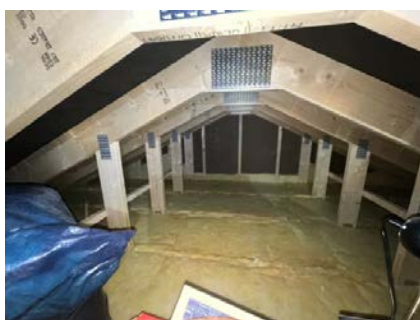
Viser loft isolert med mineralull.

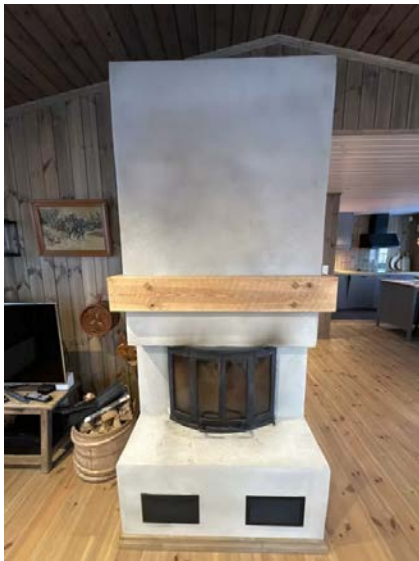
| Er det påvist avvik ved ildsted/feieluke/sotluke i forhold til avstand brennbart materiale? | Ja |

Viser ildsted i stue 1.etasje

Det bør monteres ildfast plate under ildsted. Denne skal være minimum 30 cm utenfor ilegget (døren) til ovnen.

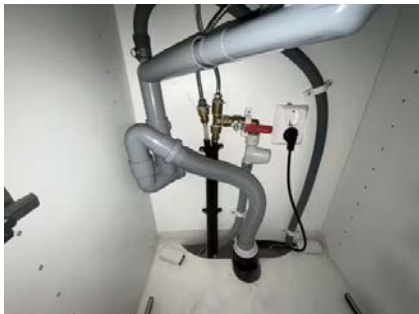
Viser vann og avløpsinstallasjoner under kum.

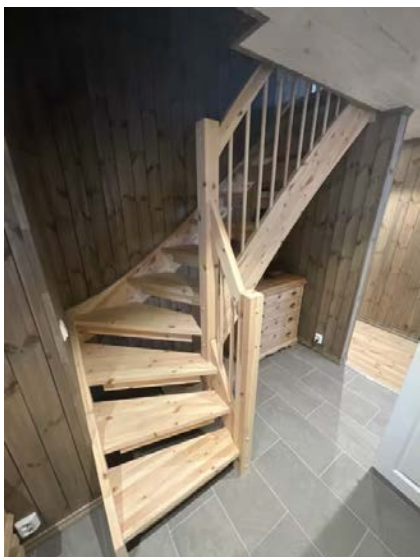
Viser trapp mellom etasjene.

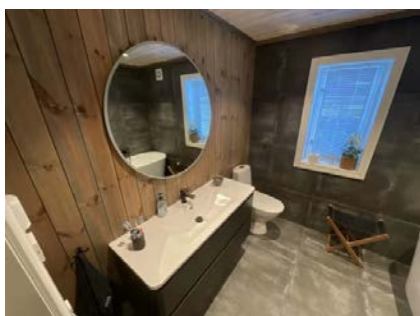
Viser baderomsinnredning og gulvstående toalett.

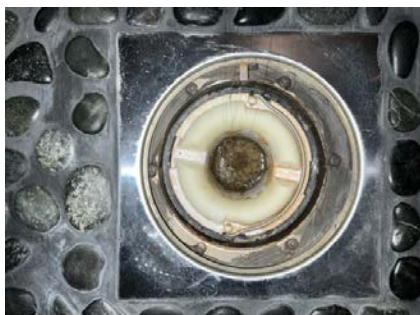
Viser sluk i dusjsonen.
