Elghøgda 15, 2460 OSEN

**Lækker og lun kvalitetshytte (2022)  
m/helhetlig preg. 4 sov. Unik  
beliggenhet. Nydelig utsikt.  
Anneks Skiløyper rett ved**

| Tilstandsrapport ..... | 46 |

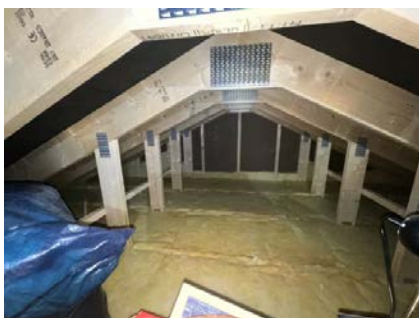
Viser loft isolert med mineralull.

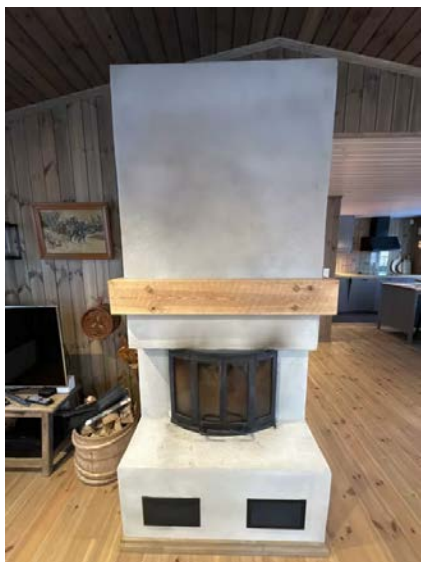
| Er det påvist avvik ved ildsted/feieluke/sotluke i forhold til avstand brennbart materiale? | Ja |

Viser ildsted i stue 1.etasje

Det bør monteres ildfast plate under ildsted. Denne skal være minimum 30 cm utenfor ilegget (døren) til ovnen.

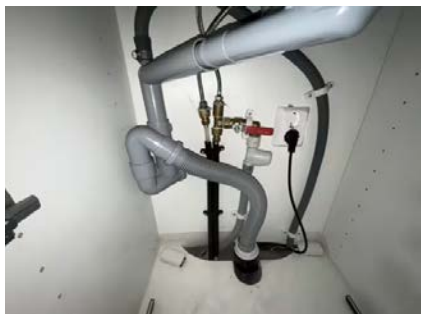
Viser vann og avløpsinstallasjoner under kum.

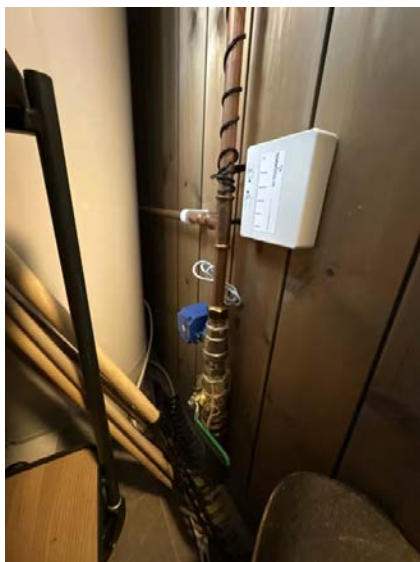
Viser vanninntak og hovedstoppekran i bod.

Vannet var avstengt og aktive lekkasjer kan derfor ikke kontrolleres.

Ingen synlige tegn på lekkasjer eller skader ble registrert, generelt anbefales regelmessig testing av hovedstoppekran for å kontrollere at den stenger ved en eventuell lekkasje.

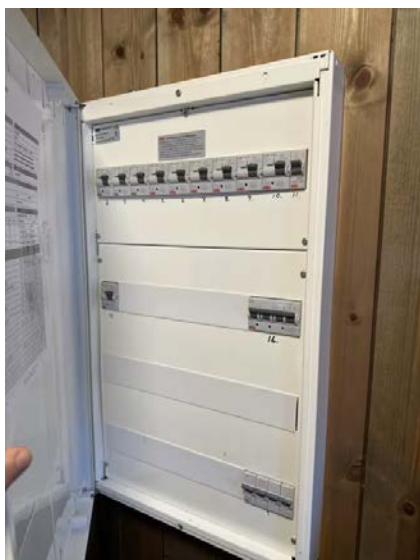
Viser innfelt sikringsskap plassert i bod.

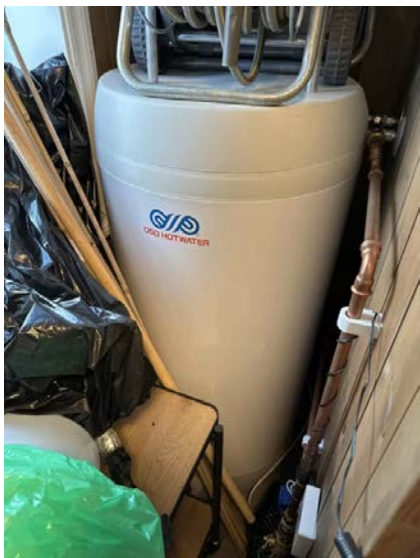
Viser bereder plassert i bod.
