Elghøgda 15, 2460 OSEN

**NY PRIS! Lekker og lun  
kvalitetshytte (2022) m/helhetlig  
preg. 4 sov. Unik beliggenhet og  
utsikt. Anneks. Nært skiløyper**

### Samlet vurdering

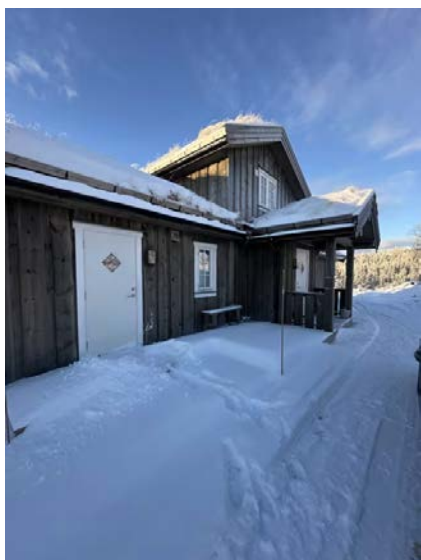
Viser terrasse og overbygget inngangsparti.

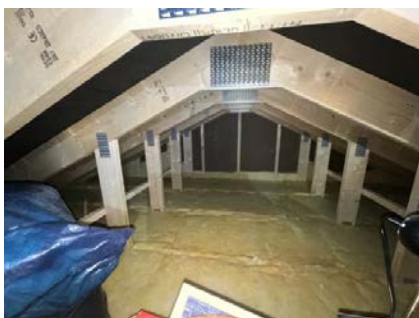
Viser loft isolert med mineralull.

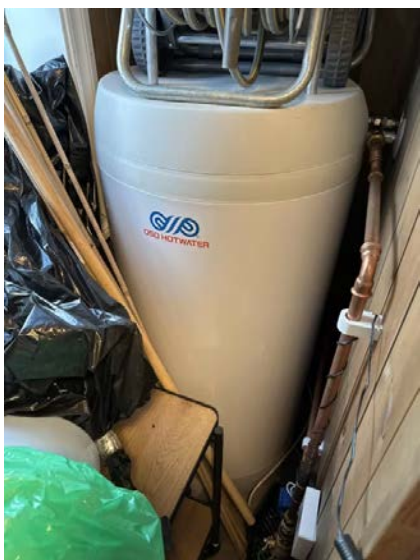
Viser bereder plassert i bod.

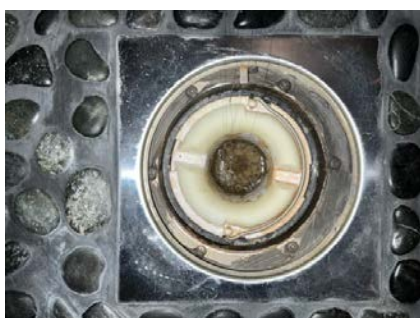
Viser sluk i dusjsonen.

Det registreres riss / sprekker i flisfuger på gulv i dusjsonen. Lokal utbedring må påregnes.

Viser sprekker i fuger i dusjsonen. Lokal utbedring må påregnes.
