Tilstandsrapport

Leilighet i boligblokk

Monrad Mjeldes vei 29, 5161 LAKSEVÅG

Oppdragsnr.: 20286-2146

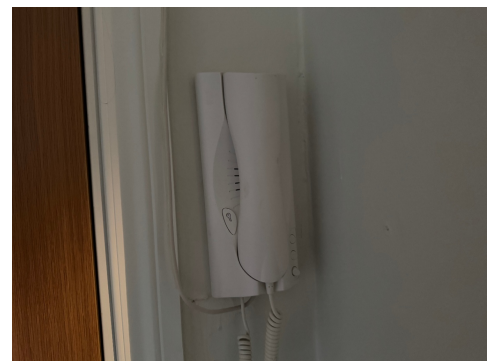
Dørtelefon i entre/gang.

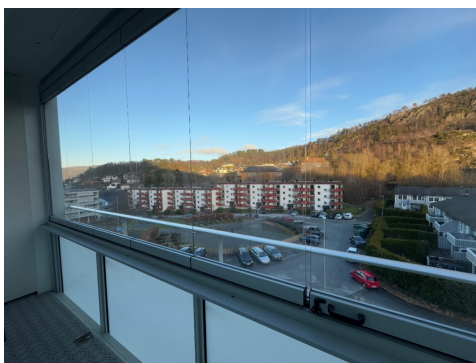
Rehabilitering og innglassing av balkong i 2023 i regi av Brl. Arbeidet ble utført av Balkongentreprenøren AS.

Innglasset balkong har normal slitasje, alder tatt i betraktning.

Innglasset balkong med utgang fra stue.

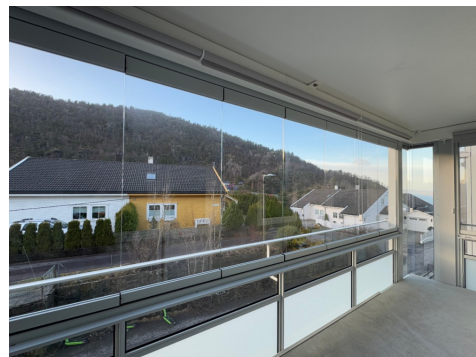
Ny og utvidet innglasset balkong i 2023 i regi av Brl. Arbeidet ble utført av Balkongentreprenøren AS.

Innglasset balkong har normal slitasje, alder tatt i betraktning.

Innglasset balkong med utgang fra soverom.

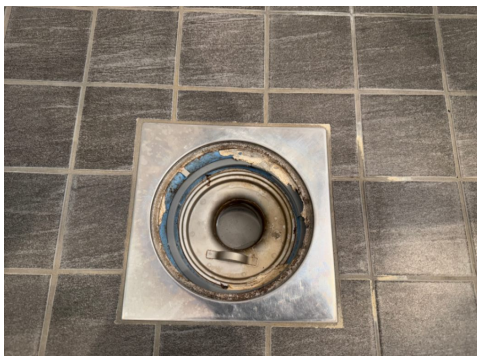
Stålsluk i dusjsone, ny v/reovering. Synlig membran/klemring i sluk.
Membran: Smøremembran/membranplater.

Stålsluk i dusjsone.

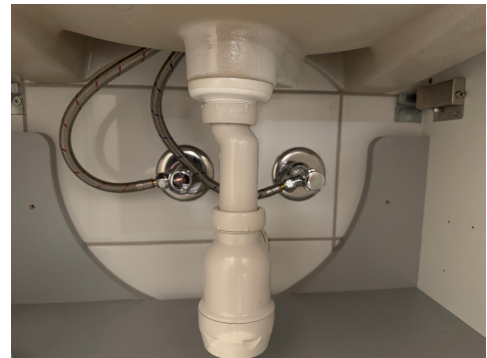
Røropplegg under servant.

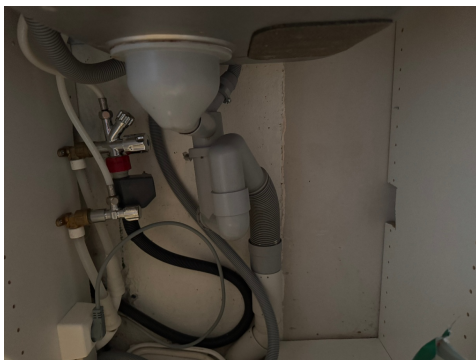
Ingen forhøyede fuktverdier ble registrert i kjøkkenbenken.

Røropplegg under vask.

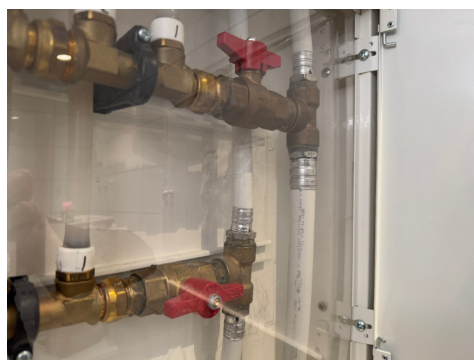
Ingen tegn til fukt/kondens i rør i rør skap. Rør i rør skap bør sjekkes for ev. lekkasje 2 ganger årlig.

Stoppekraner i rør i rør skap.

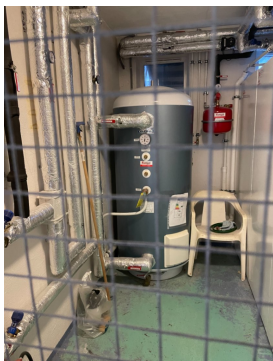
Felles varmtvannstanker er Brls ansvar og er ikke tilstandsvurdert.

Felles varmesentral/varmtvannstank i u-etg.
