# Tilstandsrapport

Enebolig

Sogneshuken 48, 2120 SAGSTUA

Befaringsdato: 16.05.2025

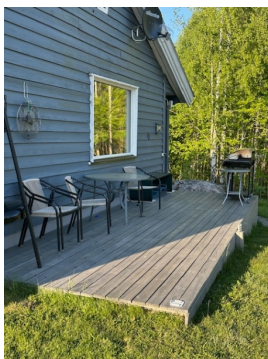
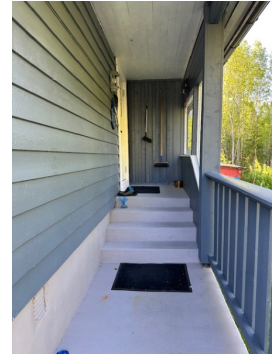
## TG 1 Balkonger, terrasser og rom under balkonger

Terrasse v/stue på 17 m<sup>2</sup>, i trekonstruksjoner fundamentert på fjell. Spaltegulv. Trapp til terreng. Det bør monteres rekkverk. Takoverbygget inngangsparti på 5 m<sup>2</sup> i trekonstruksjoner. Betonggulv og trapp m/repos. Rekkverk med stående spiler og håndlist samt tett rekkverk m/glassvinduer.

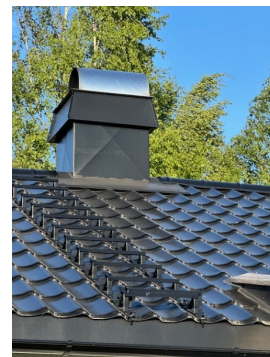
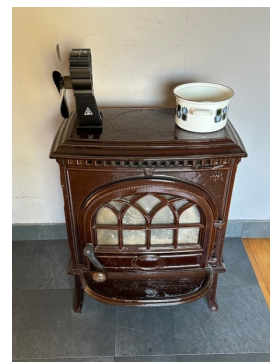
## ! TG 1 Pipe og ildsted

Enløps pipe i teglstein med peisovn m/glassdør i stue.

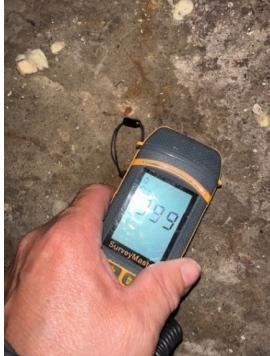
## ! TG 2 Rom Under Terreng

Kjeller i betongkonstruksjoner uten mulighet til hulltaking. Det er målt fukt i gulv og grunnmur. Det er åpent fjell. Viktig å tekket fjellet med plast.

- Det er påvist indikasjoner på noe fuktgjennomtrenging inn i kjellermur.
- Det er høy luftfuktighet i kjelleren med stor fare for en skadeutvikling

Det bør påregnes tiltak for å utbedre årsaken til fukt. Bedre ventilering må etableres.

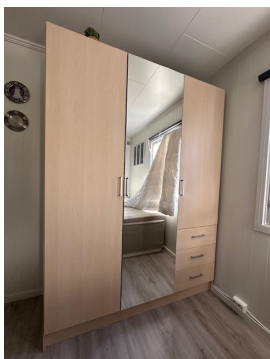
## ! TG 1 Andre innvendige forhold

Garderobeskap i ett soverom. Bod med plassbygde hyller.

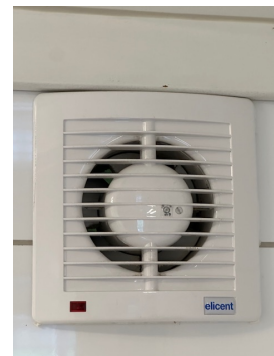
## ETASJE > BAD/VASKEROM

Det er boret hull i vegg. Fuktmåling med pigger inne i vegg - mot bad/vaskerom. Det påvises ikke fukt over normalen.

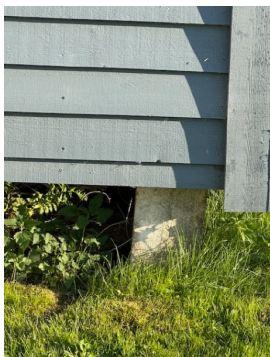
## ! TG 3 Terrenghorhold

Skrående terrenghor.
