Tilstandsrapport

Bjørkevegen 3, 2068 JESSHEIM

Befaringsdato: 05.04.2023

Oppdragsnr.: 18126-1338

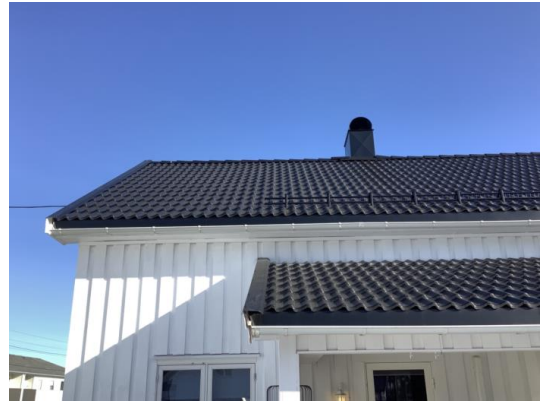
! TG 2

Beslag, renner og nedløp i sort metall.

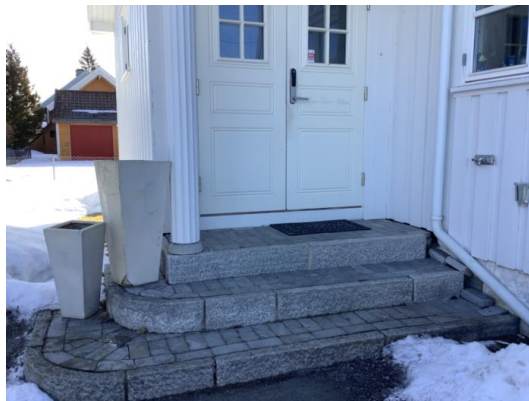
TG 1

Trapp av granittstein og belegningsstein ved hoveidnngang.

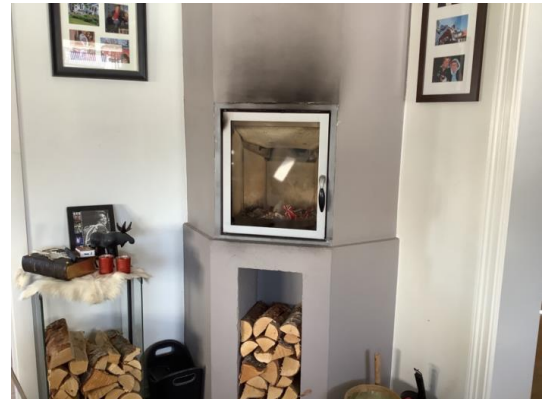
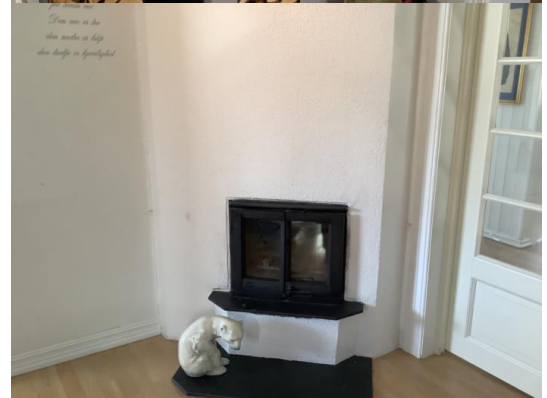
Innsatspeis i stue.

Innsatspeis i spisestue.

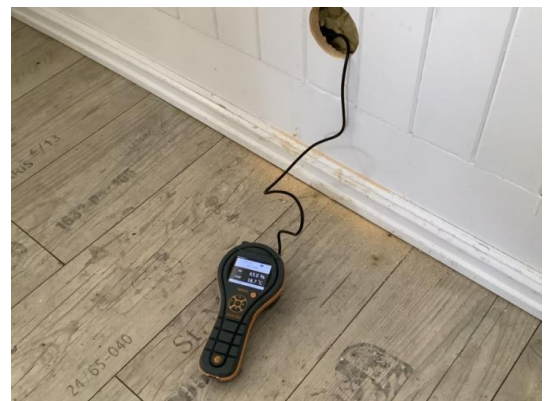
Rom Under Terreng

TG 1

Gulvet har laminat. Veggene har panel. Hulltaking er foretatt uten å påvise unormale forhold. Hulltaking er foretatt ved/i trapperom i kjeller.

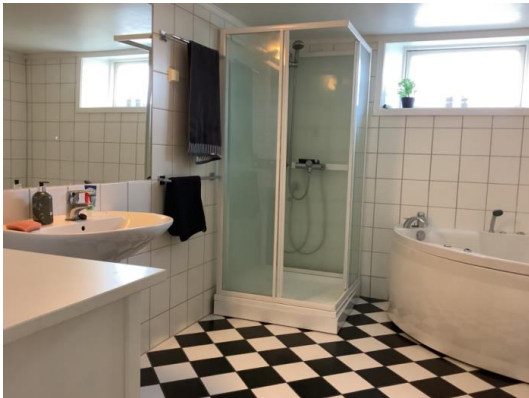
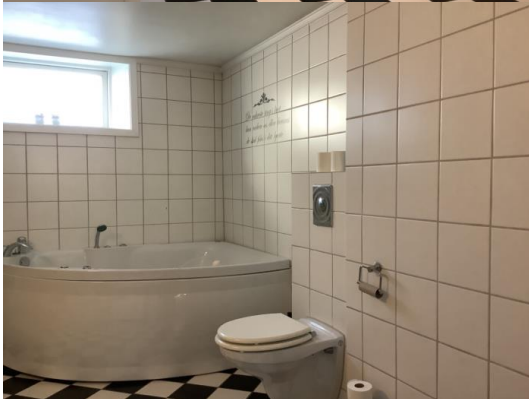
Bad i kjeller etablert ca. 2006/07 med gulvvarme og flislagte vegger og gulv. På badet er det søyleservant, vegghengt wc, dusjhjørne, hjørnebadekar og baderoms møbel.
Mekanisk vifte i yttervegg. Plastsluk i gulv.
Aktuell byggeforskrift er tekniske forskrifter i perioden 1997-2010.
Dokumentasjon: ingen dokumentasjon.

- Det er vindu/dør med ikke fuktbestandige materialer i våtsonen (ved vask, dusj, badekar, osv.), løsningen eller byggematerialet er uegnet
- Det er påvist avvik i fuger.

- Andre tiltak:
 - Uegnede materialer må fuktbeskyttes/utskiftes.
- Gjennomføring ikke fuget til omsluttende flater.

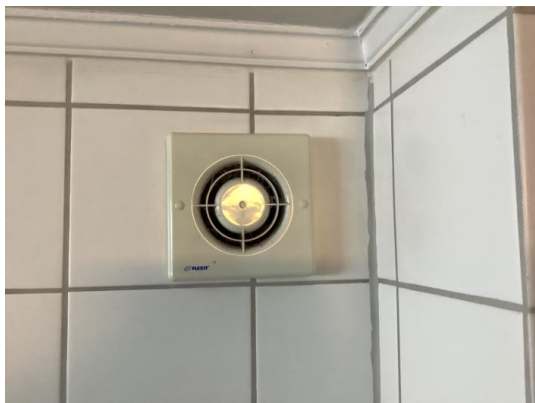
TG 2

Det er elektrisk styrt vifte.

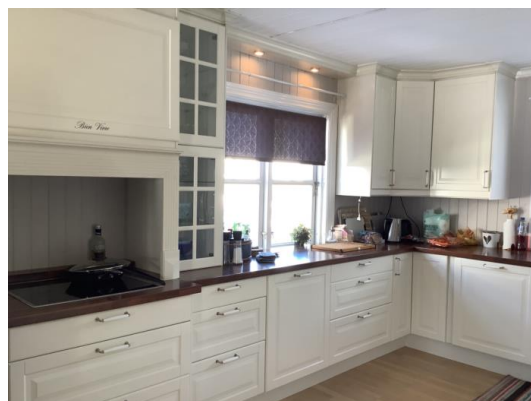
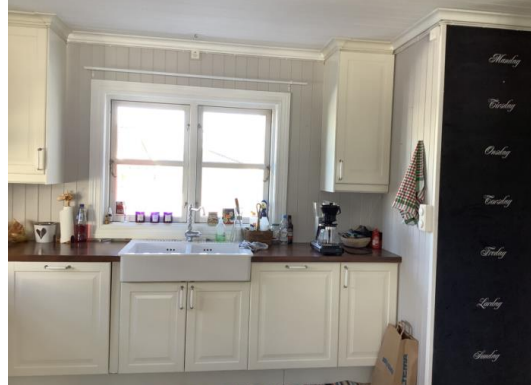
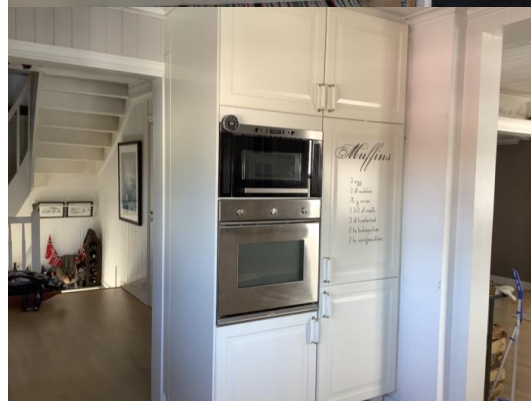
TG 1

Stor kjøkkeninnredning skiftet i 2011 med malte profilerte fronter. Integrerte hvitevarer (oppvaskmaskin, platetopp, stekeovn, microovn, kjøl/fryseskap).
Dobbel porselensvask.
Takhøye skap.
Innfeltt belysning.

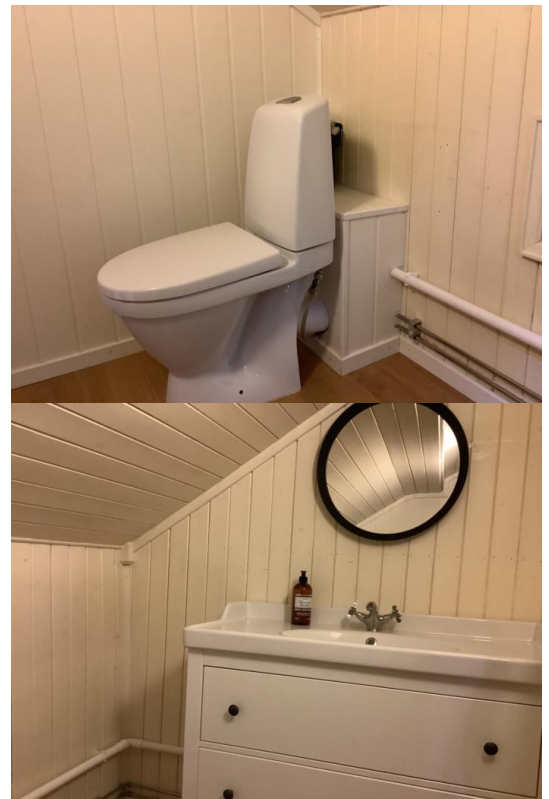
- Spesialrom > Overflater og konstruksjon > Toalettrom** [Gå til side](#)
Toalettrom har ingen ventilering fra rommet, NS 3600 krever mekanisk avtrekk for å kunne gi TG 0/1. Det er ikke påvist tilfredsstillende løsning for å synliggjøre lekkasje fra innebygget systerne.
Kostnadsestimat: Under 10 000

TG 3

Toalettrom med klosett og servant over servantskap etablert i 2020.

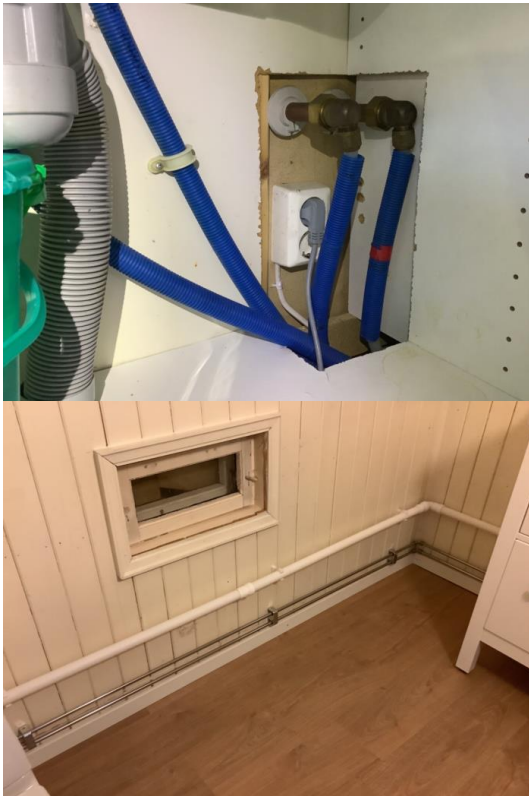
TG 1

Innvendige vannledninger er vesentlig av plast (rør i rør), ingen vannfordelerskap. Synlige kobberør stedvis. Forkrommede rør synlig nyere toalettrom i 2. etg. Stoppekran bak luke i trapperom i kjeller.

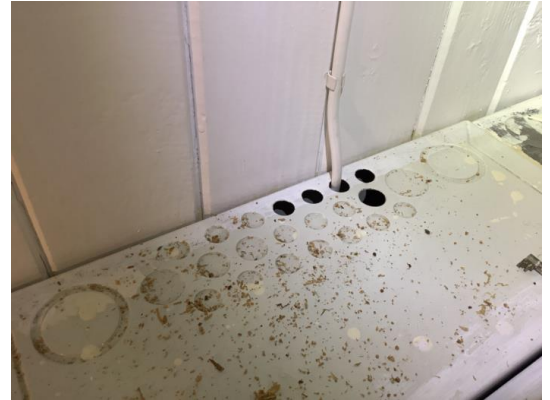
Undertegnede takstingeniør har ikke kompetanse innen elektrofaget og tilstanden på det elektriske anlegget er derfor kun begrenset vurdert. Det elektriske anlegget anbefales derfor kontrollert av en el. kontrollør eller en annen med kompetent ekspertise på området.

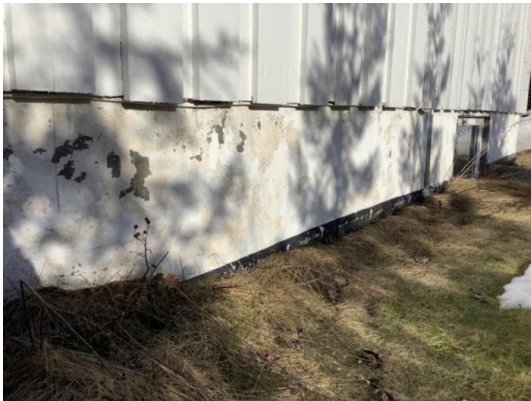
TG 1

Ringmur med støpt plate under tilbygget entre.
Grunnmur antatt i plass-støpt betong med sparestein.
