# Tilstandsrapport

Enebolig

Vestfjorddalsgata 21, 3660 RJUKAN

Befaringsdato: 12.05.2026

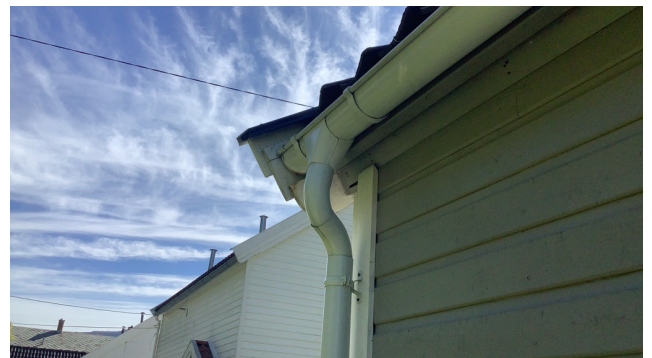
- Det er påvist avvik i beslagløsninger. Det mangler beslag i overgangen mellom tak og vegg på tilbygget.

- Avvik i beslagløsninger må utbedres.

Beslag bør etableres i overgangen mellom tak og vegg på tilbygget for å hindre inntrenging av vann ved snø og regn. Manglende beslag kan føre til fuktskader i konstruksjonen, med risiko for råte og redusert levetid på bygget.

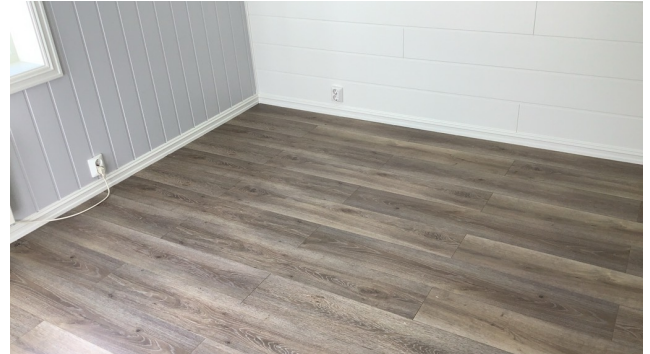
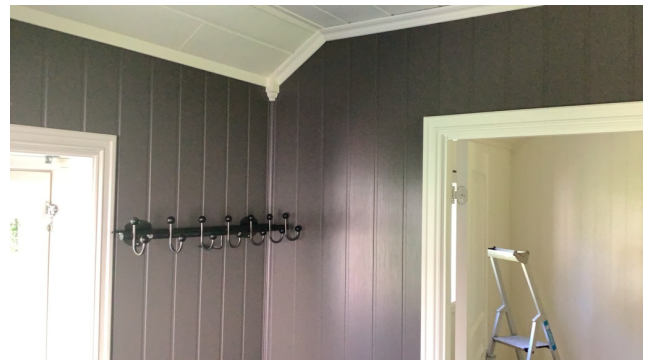
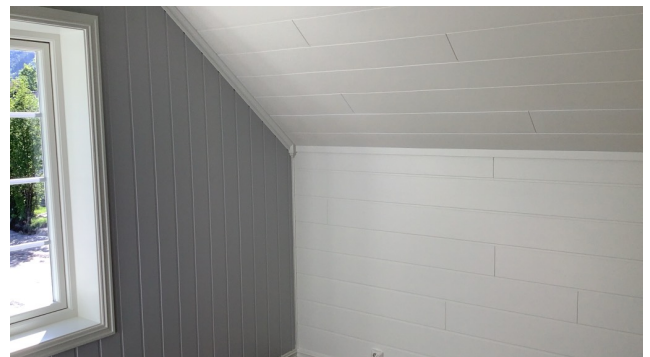
- Det er påvist skader på overflater.

- Gjennomføre ytterligere undersøkelser og foreta utbedring av skade.

Det anbefales å utbedre skaden på gulvet for å hindre videre forringelse og mulig utvikling av fuktskader.

Dersom skaden ikke utbedres, kan det oppstå økt risiko for mugg- og råteskader, samt redusert brukskvalitet og verdi på rommet.

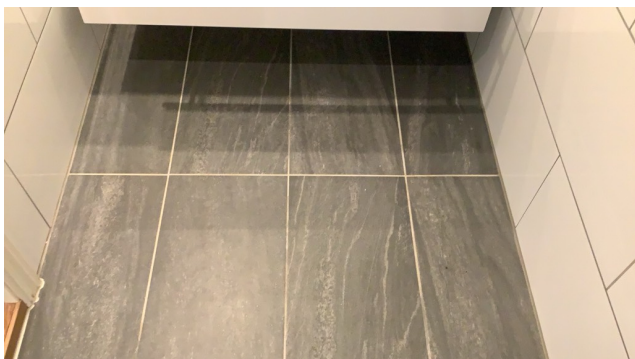
- Til tross for avviket i fall/høydeforskjell til sluk, vil gulvet fortsatt kunne lede vann mot sluket, men med redusert effektivitet. Dette kan potensielt øke risikoen for vannansamling i enkelte områder av badet.
