# Tilstandsrapport

Boligbygg med flere boenheter

Liavegen 3 , 5705 VOSS

Befaringsdato: 23.02.2026

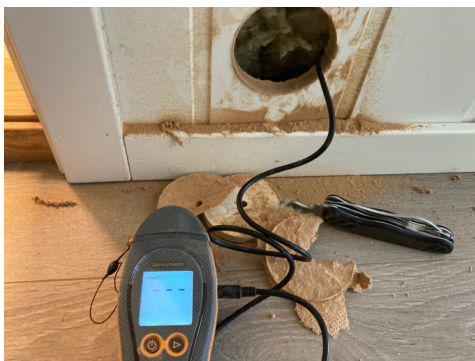
### TG 0 Tilliggende konstruksjoner våtrom

Hulltaking er foretatt uten å påvise unormale forhold. Hulltaking er foretatt ved/i gang. Fuktkvotemåling (vekt%) i konstruksjonen ble målt til 0.

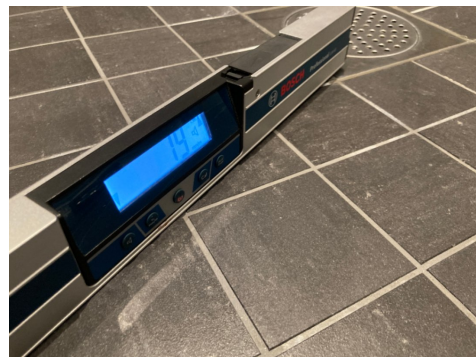
### TG 1 Overflater Gulv

Gulvet er flislagt. Rommet har elektriske varmekabler. Fall mot sluk er målt til 19mm/m ved dusjsone. Høydeforskjell fra toppen av sluket til toppen av membranen ved dørterskelen er 30 mm

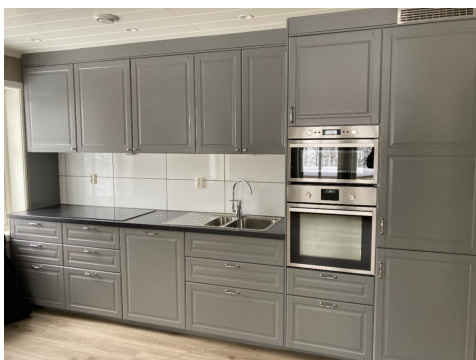
Vask i stålbeslag og fliser på vegg mellom over og underskap

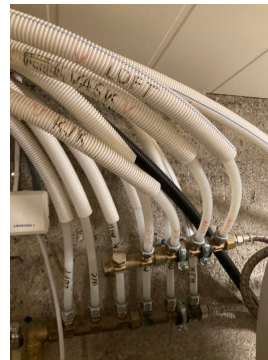
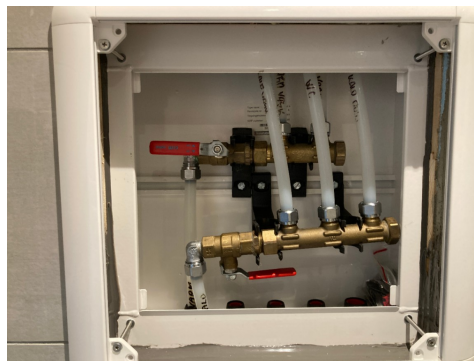
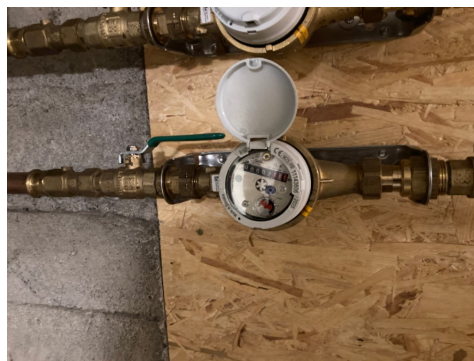
### TG 1 Vannledninger

Innvendige vannledninger er av plast (rør i rør). Det er besikttet i rørskap.
