Tilstandsrapport

Fjøråsen 46, 2260 KIRKENÆR

Befaringsdato: 25.08.2023

FRITIDSBOLIG

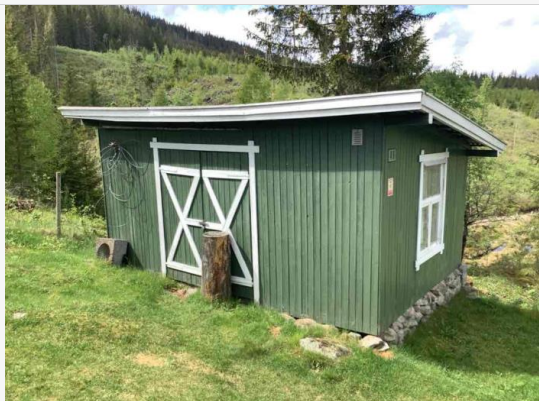
Uthus

Grunnmur av naturstein, dels støpt inn. Delvis også fundamentert med punkfundamenter. Det er ekstra understøttelse av konstruksjonen med trestolpe. Gulvkonstruksjon av bjelkelag, vegger av reisverk og takkonstruksjon av sperretak. Fasader er kledd med trepanel og tak er tekket med takplater av metall. Vinduer av tre med enkle glass. Stedsbygget dør av tre. Innvendig er det tregulv. Ett rom har åpne konstruksjoner på vegg og himling og ett rom har trepanel på vegger og i himling. Generelt utvendige vedlikeholdsbehov. Kledning går helt ned til terreng. Kraftig slitasje på vinduer og oppsprekking i kitt. Kraftige skjevheter på bygget.
