Frysjøberget 14, 2260 KIRKENÆR

**FRYSJØEN / KIRKENÆR**

# Tilstandsrapport

Befaringsdato: 29.09.2025

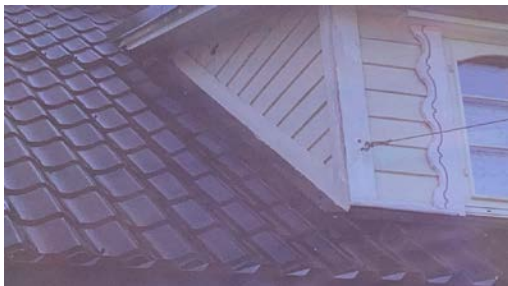
Beslag mot takløft er lagt utenpå kledning

- Det bør lages system for bortledning av vann fra taknedløp ved grunnmur.
- Overvåk tilstanden jevnlig. For å få tilstandsgrad 0 eller 1 må beslag/renner/nedløp skiftes ut, men tidspunktet for når dette er nødvendig er vanskelig å si noe om.

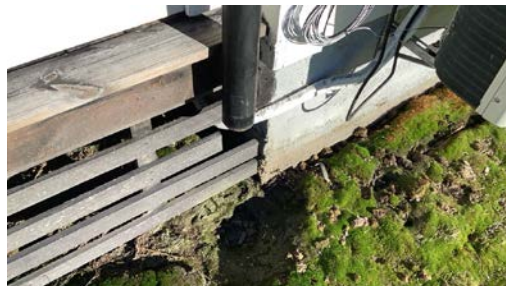
Takvann ledes ikke bort fra alle steder rundt bygget.

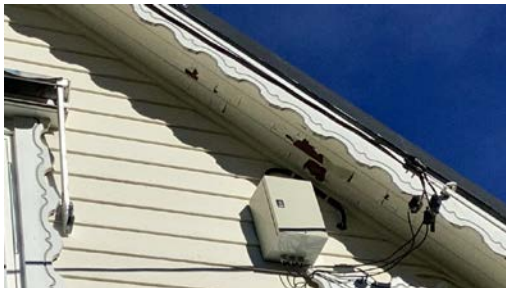
Eksempel på slitasje.

Vedlikehold av utvendige bygningsdeler.

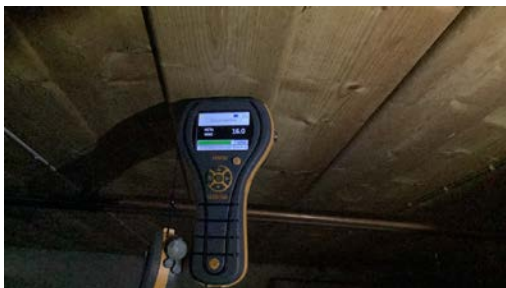
Stedvis mørke felter og tegn til fuktpåkjenning.

Det er målt et fuktinnhold i treverk i himlinger på ca. 16 prosent, dette kan variere gjennom året.

Eksempel på misfarging og avskaling.

Det er ikke behov for tiltak ut fra dagens enkle bruk av kjeller.
