Båstadveien 1162, 1866 BÅSTAD

**Romslig enebolig over 2 plan med
kjeller - stort uthus over 2 plan
med kjeller - landlig beliggende -
mye potensiale**

Tilstandsrapport

Befaringsdato: 05.07.2024

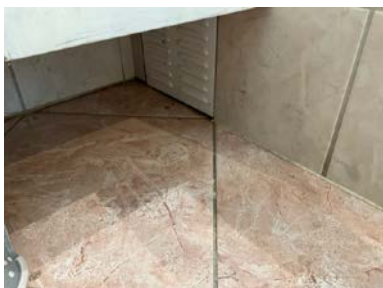
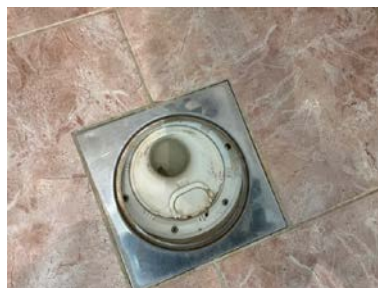
- Mer enn halvparten av forventet brukstid er passert på membranløsningen og slukløsning.
- Over halvparten av forventet brukstid på tettesjikt og sluk er passert, og det er usikkert om tettesjiktet er rustet for dagens bruk med utstrakt dusjing og vannsøl. Tilstand forutsetter derfor tett dusjkabinett med avløp til sluket. Det er dog ingen garantier, og det er usikkert når tettesjikt må skiftes ut.

- Sluket må sjekkes og rengjøres jevnlig.
- Installering av tett dusjkabinett anbefales.
- Overvåk tilstanden jevnlig. For å få tilstandsgrad 0 eller 1 må slukløsningen skiftes ut og sannsynligvis må også membransjiktet skiftes/utbedres. Det er imidlertid vanskelig å si noe om tidspunktet for når dette er nødvendig.
- Tilgang til sluk må bedres både for inspeksjon og rengjøring.

Kostnadsestimat: 10 000 - 50 000

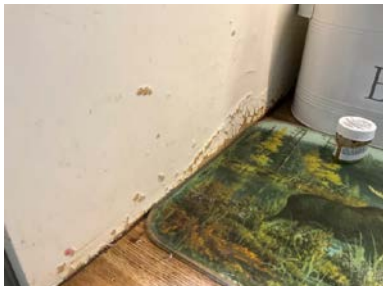
1. ETASJE > KJØKKEN M/SPISEPLASS

- Det er påvist skader på overflater/kjøkkeninnredning utover normal slitasjegrad.
- - Påvist stedvis skader på benkeplater, innredning og blandebatteri. Fuktskader i endevegger rundt vask.

- Det må påregnes lokal utbedring/utskiftning.
