Tilstandsrapport

Enebolig

Taitveien 20, 1940 BJØRKELANGEN

Befaringsdato: 01.07.2024

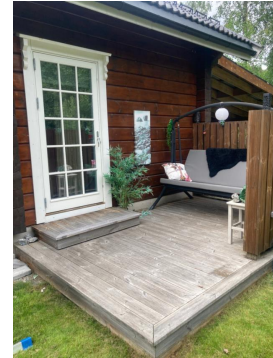
Terrasseplattning med levegger utenfor soverom.

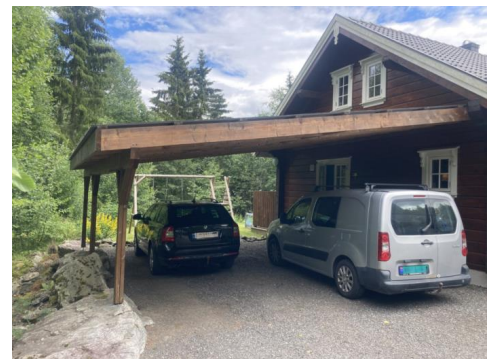
Carport uten vegger med pulttak konstruksjoner tekket med blikkplater, forankret på nordvegg og fundamentert med tresøyler.

Carport.

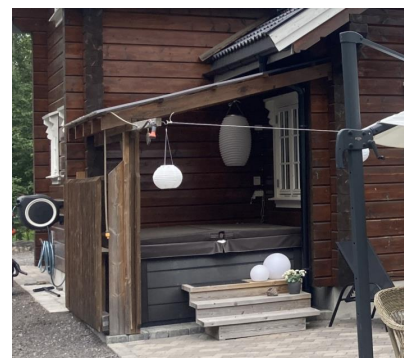
Jacuzzi.

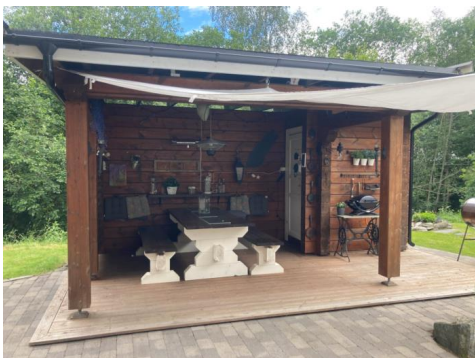
Åpen laftet grillstue med bod i samme stil og utførelse som bolig med pulttak konstruksjon teknet med papp.

Grillstue.

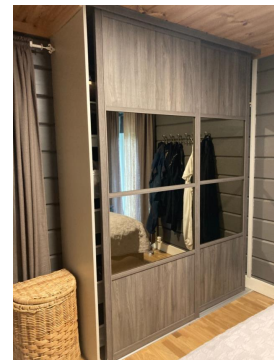
Skyvedørsgarderobe på soverom og gang i 1.etasje.

Skyvedørsgarderobe.

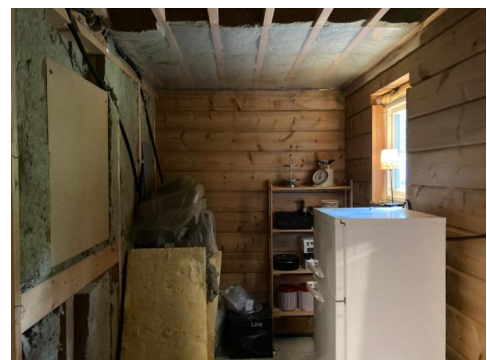
Uinnredet rom i 1.etasje klarlagt for bad med betonggulv og sluk, laftet yttervegger, åpne isolerte innvendige vegger og åpent bjelkelag. Det er røropplegg for toalett, servant og badekar.

Uinnredet rom 1.etasje.

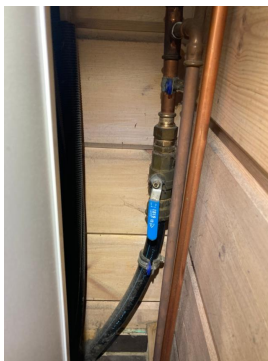
Stoppekran.

Synlige vannrør av kobber og plast med rør-i-rør system, fordelerstokk på vaskerom.
Stoppekran på vaskerom.

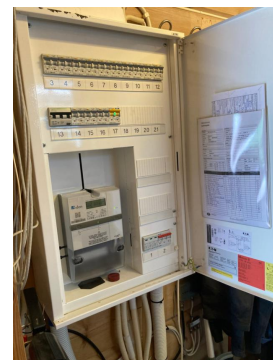
El-skap med dokumentasjon.

På generell basis og i om undertegnede ikke er fagmann innen elektro, anbefales en gjennomgang av det elektriske opplegget med jevne mellomrom.
