Tilstandsrapport

Enebolig

Taittveien 20, 1940 BJØRKELANGEN

Befaringsdato: 01.07.2024

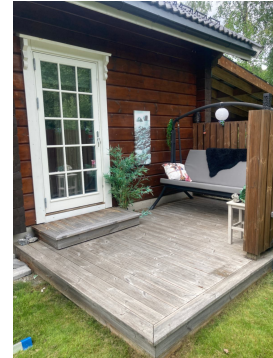
Terrasseplattning med levegger utenfor soverom.

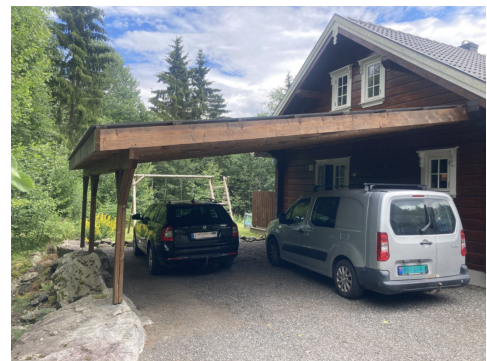
Carport.

Carport uten vegger med pulttak konstruksjoner teknet med blikkplater, forankret på nordvegg og fundamentert med tresøyler.

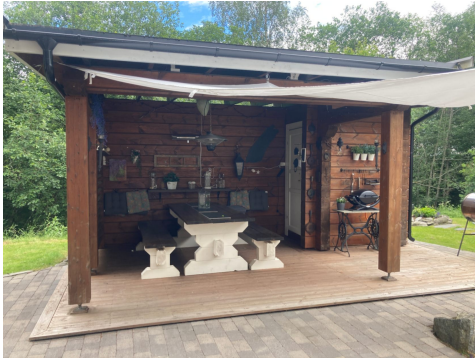
Grillstue.

Åpen laftet grillstue med bod i samme stil og utførelse som bolig med pulttak konstruksjon tekket med papp.

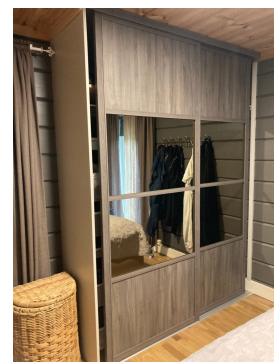
Skyvedørsgarderobe.

Skyvedørsgarderobe på soverom og gang i 1.etasje.

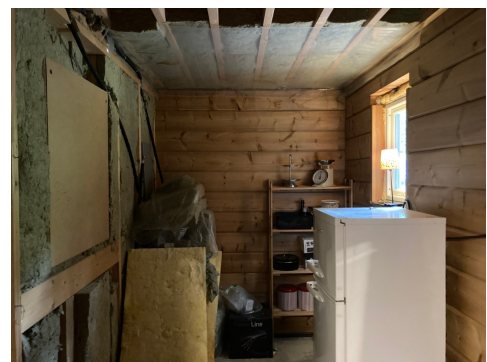
Uinnredet rom 1.etasje.

Uinnredet rom i 1.etasje klarlagt for bad med betonggulv og sluk, laftet yttervegger, åpne isolerte innvendige vegger og åpent bjelkelag. Det er røropplegg for toalett, servant og badekar.

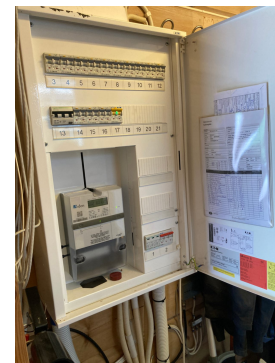
El-skap med dokumentasjon.

På generell basis og i om undertegnede ikke er fagmann innen elektro, anbefales en gjennomgang av det elektriske opplegget med jevne mellomrom.
