# Rodamyrkroken 18 4056 TANANGER

## Tilstandsrapport Eierskifte

Boligtype: Enebolig

Byggeår: 1996

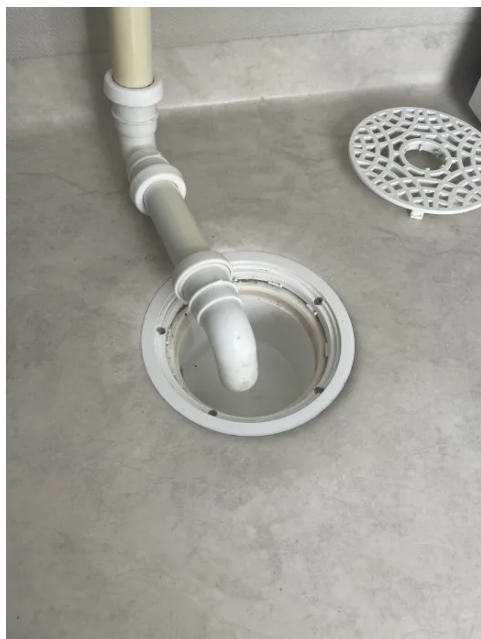
På bakgrunn av dette settes tilstandsgrad 2, som indikerer et avvik fra forskriftskravene uten at dette gir umiddelbar funksjons eller sikkerhetsrisiko.

Ingen behov for umiddelbare tiltak.

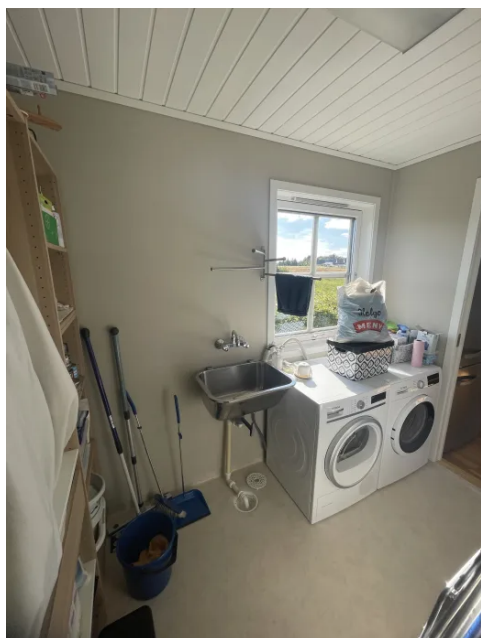
Er det påvist feil utførelse, feil materialvalg, eller skader i tettesjikt med fare for fuktskade? Nei

Har membran/tettesjikt nådd en alder som gir økt risiko for skader eller følgeskader? Ja

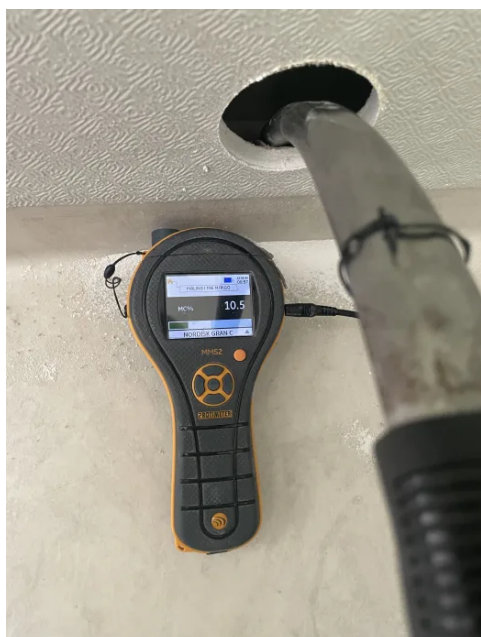
**Oppsummering av membran, tettesjikt og sluk****TG-2**

Det ble ikke registrert synlige skader, lekkasjer eller unormale fuktverdier ved befarings. Membran er synlig ført under klemring.
